ZJIŠŤOVÁNÍ ÚNIKŮ VODY Z PŘEHRAD POMOCÍ KAROTÁŽE A KONTROLA ÚSPĚŠNOSTI INJEKTÁŽNÍCH PRACÍ

*Martin Procházka*¹

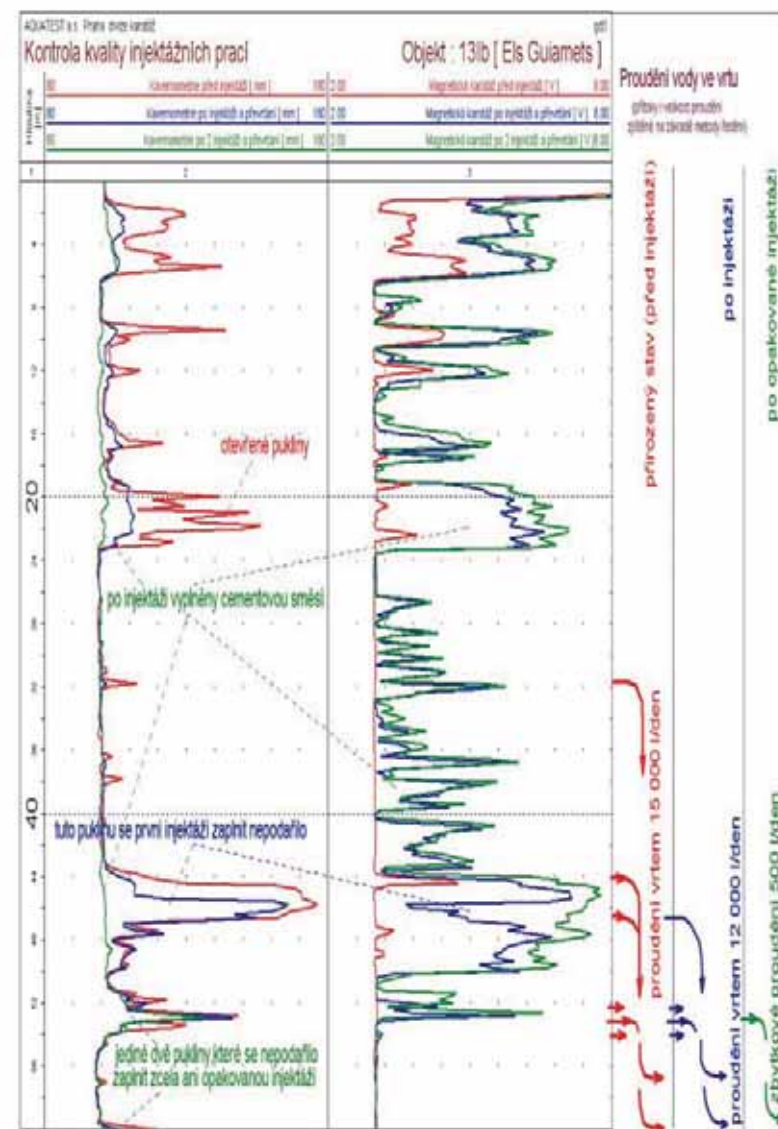
Obr.1: Příklad opakované kontroly úspěšnosti injekcí. Červenou barvou jsou označena karotážní měření prováděná před injekcí, modrou barvou měření po provedení málo úspěšné injekcce a zelenou barvou karotážní měření po opakované injekcí.

musela být injektáž zopakována a poté opět po převrtání proběhla karotážní kontrola. Ve zcela výjimečných případech musela být injektáž zopakována i třikrát, než došlo skutečně k utěšnění všech puklin, kterými k únikům z přehrady docházelo. Na přehradě Els Guimets byla provedena karotáž v řádu prvních stovek vrtů, na přehradě Proserpina to byla zhruba stovka vrtů. Na přehradě Algar bylo provedeno tisíc dvě stě karotážních měření. Na všech ostatních přehradách jsme prováděli měření pokaždé v řádu desítek vrtů.

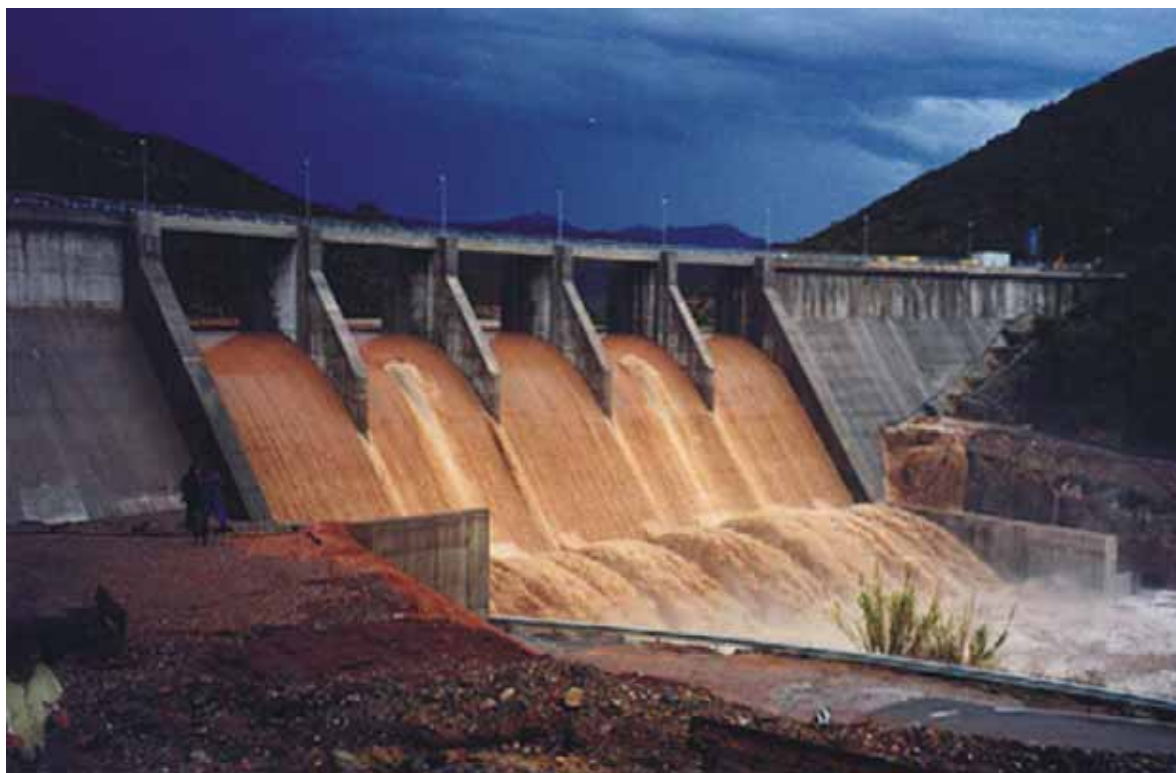
Obr. 2: Úniky vody z podpaty přehradní hráze v době katastrofálních dešťů (přehrada Algar podzim 2000)

Stavební práce na přehradě Algar se po výměně politické garnitury v důsledku výsledků voleb v roce 2002 pozastavily a přehrada dodnes není napuštěna. Není proto dosud možné posoudit úspěšnost injektážních prací. Shodou náhod však bylo ověřeno, že vytipování míst úniků vody v první etapě bylo správné. Stalo se tak po přívalových deštích, které na podzim roku 2000 tuto oblast postihly. Během pouhých dvou dnů došlo k neřízenému zaplnění přehradní nádrže. Voda začala tehdy vyvěrat z pod paty hráze v krátkých vzdálenostech od ní přesně v těch v místech, která byla na základě karotážních měření předpovězena.
