ZJIŠTĚNÍ ÚNIKŮ VODY Z CHLADICÍHO SYSTÉMU ELEKTRÁRNY POMOCÍ KAROTÁŽE

WATER LEAK DETECTION FROM COOLING SYSTEM OF POWER STATION BY WELL LOGGING

Martin Procházka¹

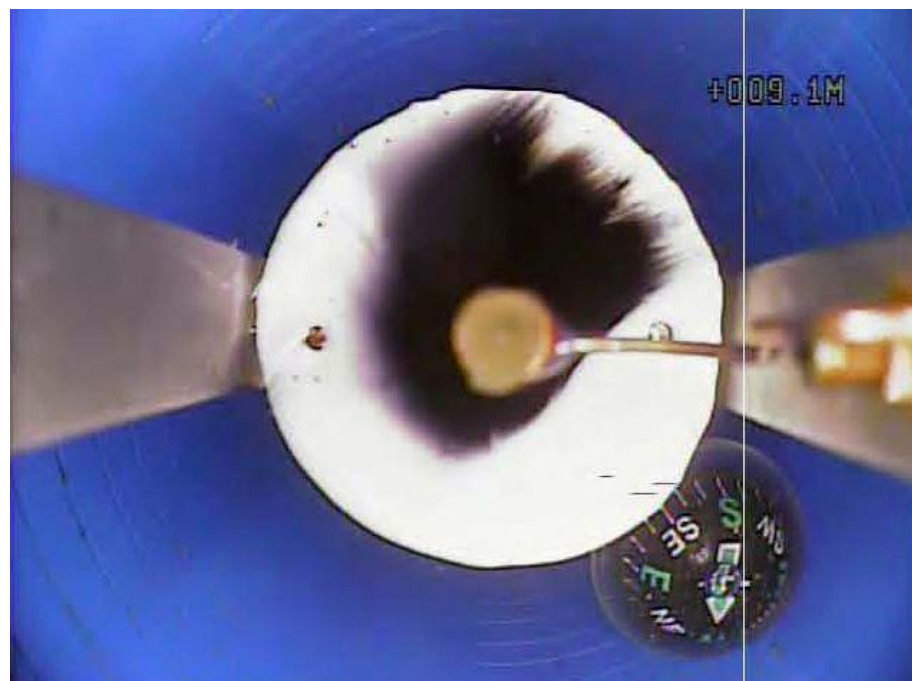
Obr. 3 Příklad měření směru horizontální složky proudění

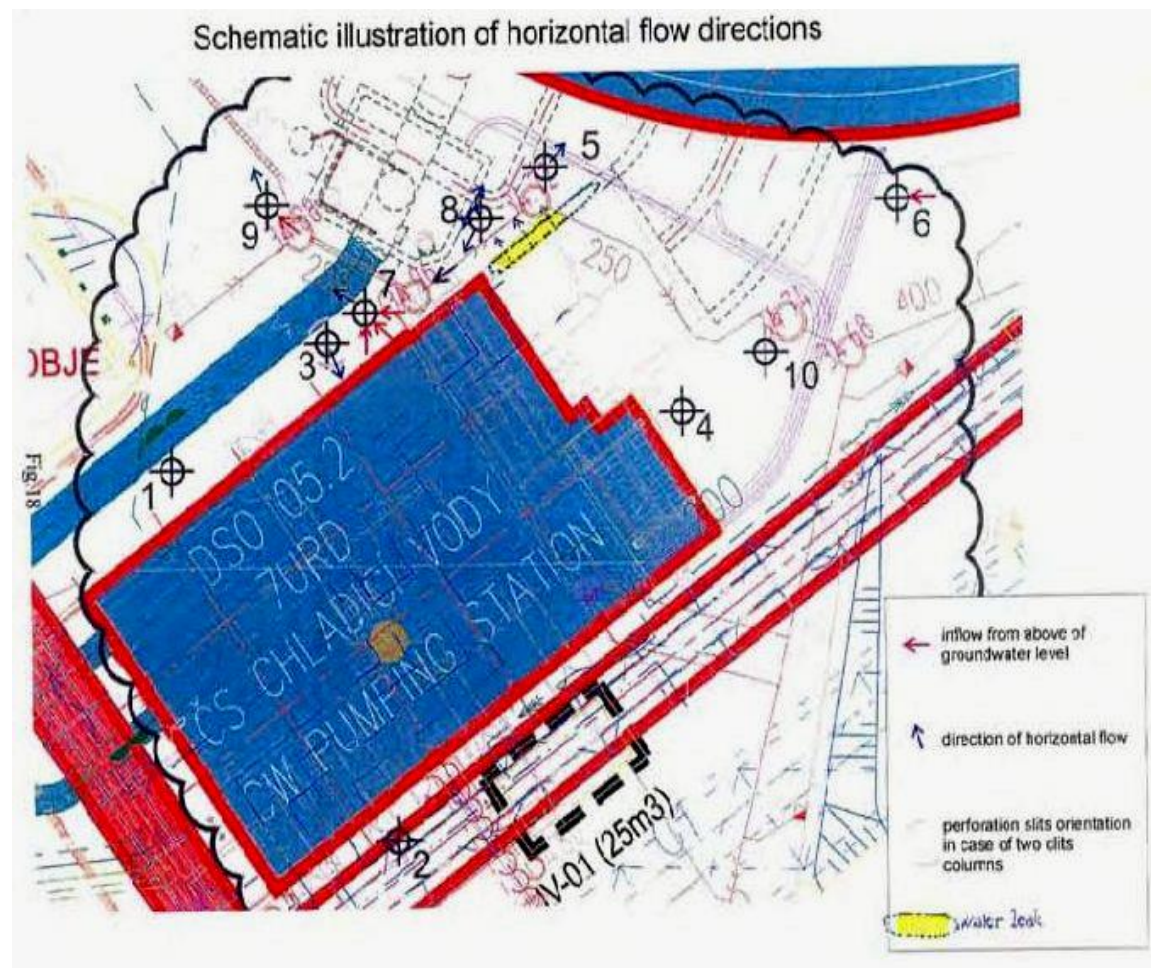
Obr.4 Schéma rozmístění vrtů s vyznačením směrů proudění a předpokládaného místa průsaku (nahore okraj chladicí věže). Výřez z mapy představuje plochu 40 × 30m.

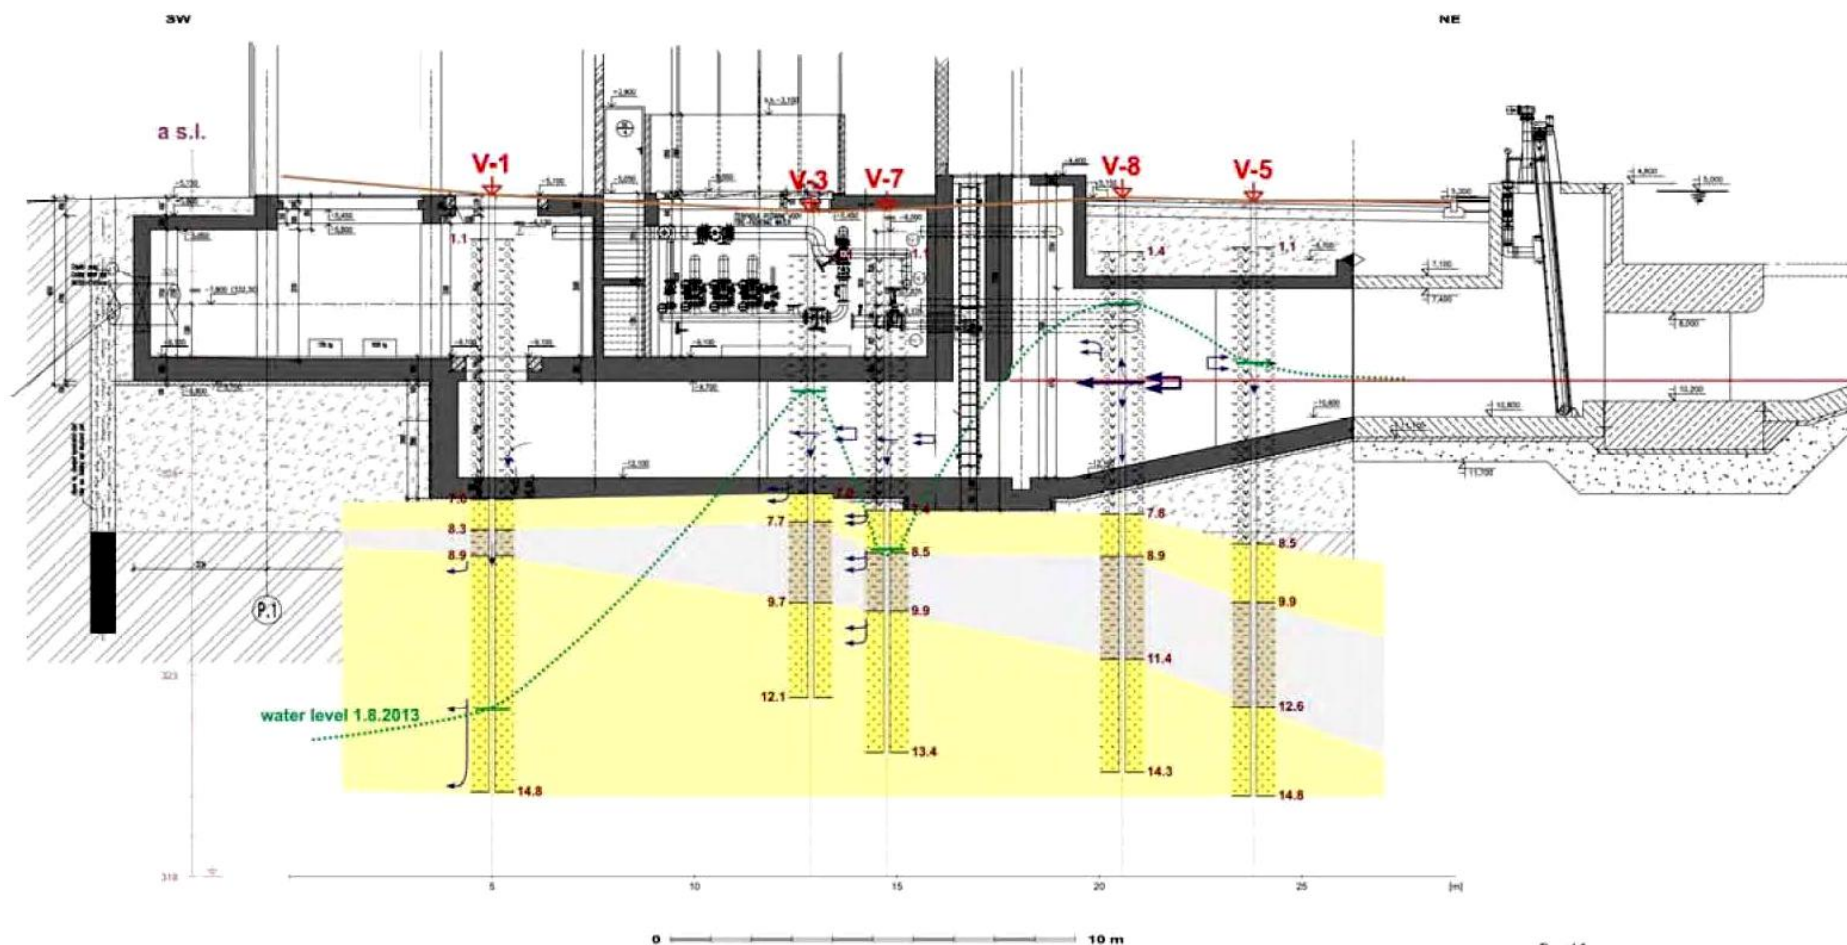
Well logging cross-section 1

Obr.5 Řez nátokovým kanálem a čerpací stanicí s vyznačením geologické stavby a proudění vody ve vrtech (vpravo, vyznačeno šikmým šrafováním část nátokového kanálu a okraj chladičí věže vybudované druhou zahraniční stavební firmou). Pod vrstvou navážek se střídají písky (žlutá šrafa) a jílovité písky (tmavší žlutá). Horizontální / vertikální měřítko 1:1.

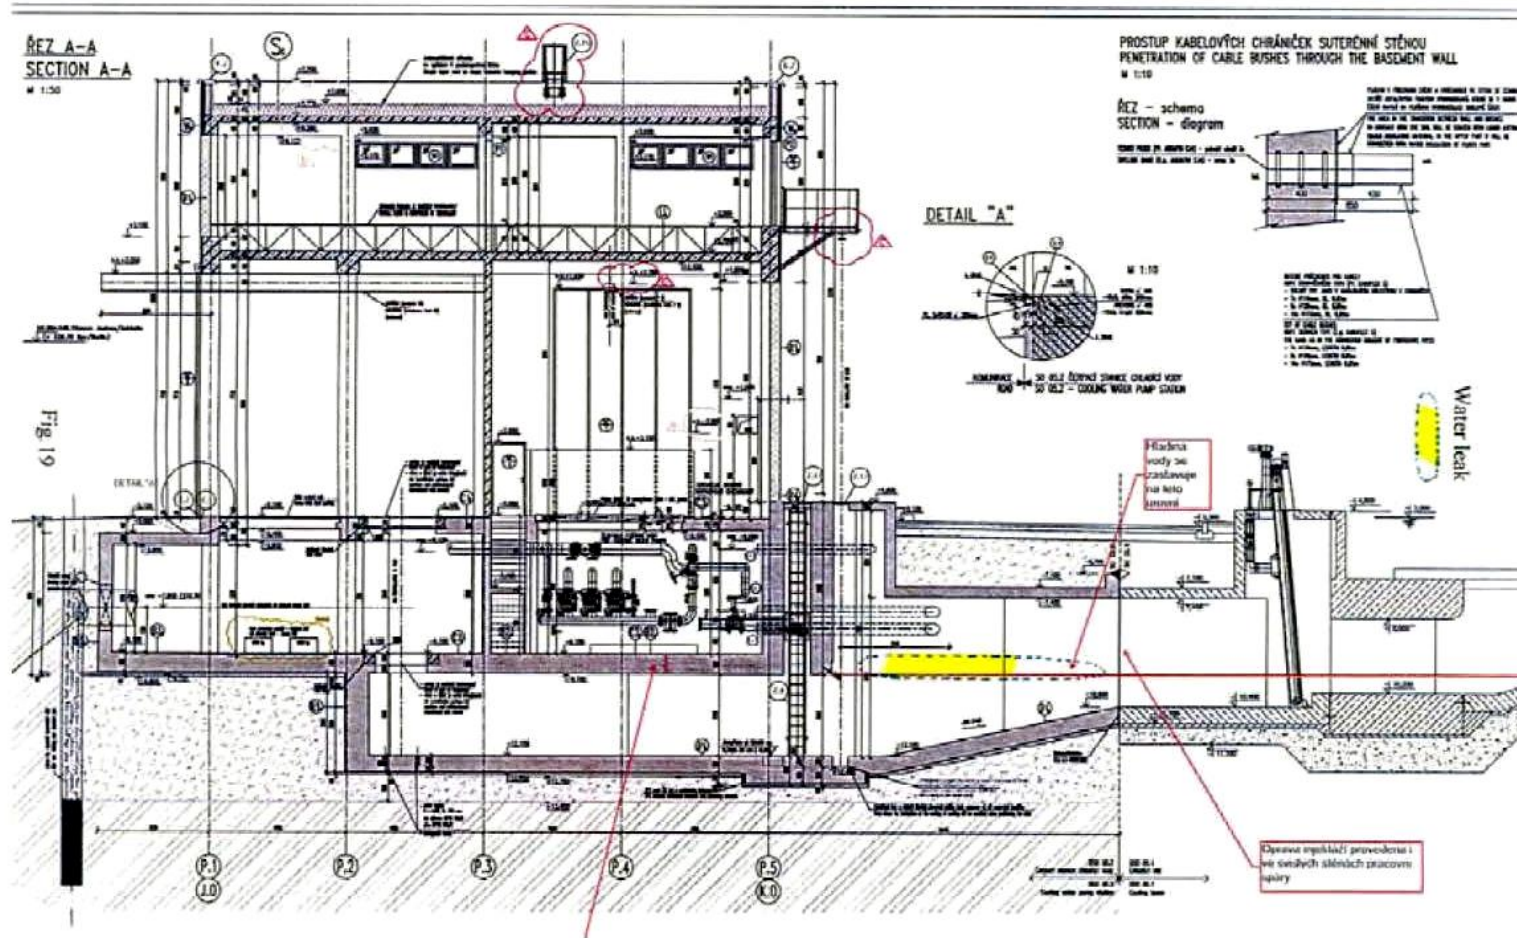
Po předání závěrečné karotážní zprávy (vypracována byla v anglickém jazyce) zahájili zástupci elektrárny jednání s dodavatelem stavebních prací, na jehož úseku k pochybení došlo. Ten nakonec přistoupil k odkrytí stěny nátokového kanálu přesně v místě, které určila karotáž. Tehdy vyšla najevo technologická chyba, jíž se tato stavební firma dopustila. Jak jsme byli na závěr informováni, jednalo se o čtyři nevyplněné otvory po šroubech použitých pro fixaci bednění při betonování nátokového kanálu. Tyto čtyři malé otvory umístěné v krátkých vzdálenostech od sebe způsobovaly denní ztráty 25 metrů krychlových vody. Karotáž se plně osvědčila i v takto komplikovaném, zastavěném území. Znovu se potvrdilo, že i zdánlivě těžko technicky řešitelné problémy lze řešit operativně při vynaložení minimálních finančních prostředků. Byly použity klasické karotážní metody používané na karotážních zakázkách kontrol těsnosti podzemních stěn a průsaků do stavebních jam, které byly aplikovány s ohledem na konkrétní situaci na lokalitě.

Obr.6 Vyznačení místa průsaku v severní stěně nátokového kanálu
