# DOPRAVA V OBCI SVĚTÍ Z HLEDISKA SEIZMICKÉHO ZATÍŽENÍ

## **The traffic in the Světí village (Czech Republic) from seismic loading viewpoint**

This paper summarizes results from experimental seismological measurements in the Světí village (Hradec Králové District, Czech Republic). The main goal of this research was evaluation of seismic loading of national heritage – St. Andrew church that was founded in 14<sup>th</sup> century. Seismic loading generated by traffic has probably significant influence on failures in walls and ceiling of the church. The maximum measured velocity of vibrations was generated by heavy trucks.

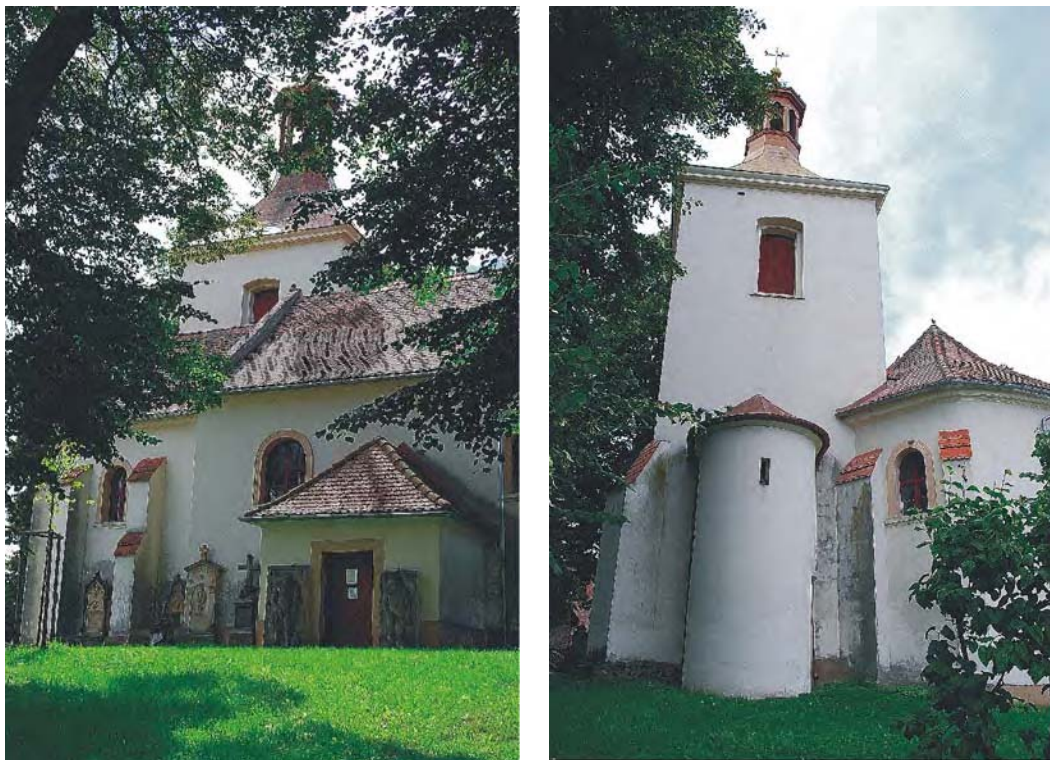
Kostel sv. Ondřeje (Obr. 2), který je dominantou obce, je zapsán v seznamu nemovitých kulturních památek od 3. 5. 1958 (ÚSKP 26138/6 – 724). V letech 1995–97 byla kompletně rekonstruována střecha a vnější omítka. V roce 2008 byla rekonstruována elektrická síť v kostele s vnitřním osvětlením. Nyní se připravuje rekonstrukce interiéru. Obec dle informací starosty pana Josefa Honce už dříve do nejnutnějších oprav kostela investovala půl milionu korun. Přesto se na zdech kostela objevují nové trhliny.

**Obr. 2: Kostel sv. Ondřeje ve Světí (foto: autor)**
