# STUDIUM PODZEMNÍCH PROSTOR V MALÝCH HLOUBKÁCH POD POVRCHEM

## STUDY OF UNDERGROUND WORKINGS AT SMALL DEPTHS BELOW THE SURFACE

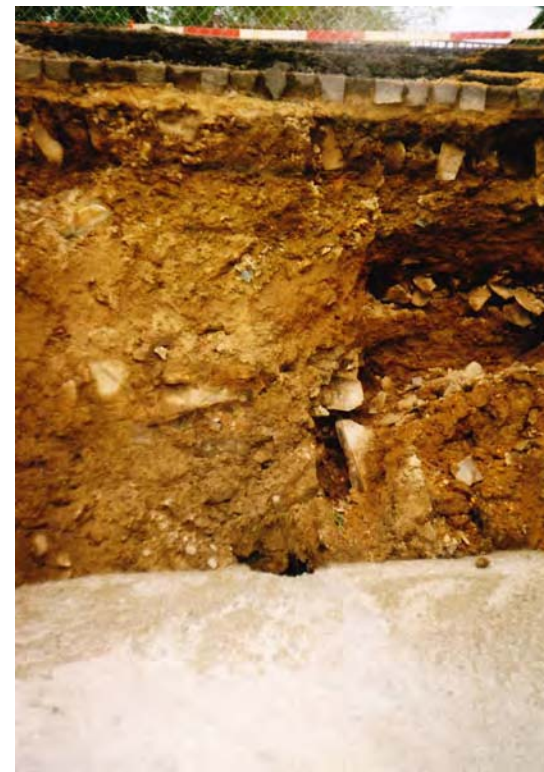
**Obr. 1 Zatržení a rozvolnění stěny propadliny u silnice I/18**

nými chodbami 1. patra v hloubce cca 25 m pod povrchem, vedenými po Vojtěšské hlavní žíle a jejích odžilcích (obr. 1, 2). Kromě toho nelze vyloučit ani dobývací práce na 1. patře Vojtěšské nadložní žíly, jejichž existence je vzhledem k velikosti propadu dokonce velmi pravděpodobná. Z uvedeného je zřejmé, že k propadu povrchu došlo v důsledku staré hornické činnosti.

K propadu povrchu došlo mezi silnicí č. I/18 a garážemi na pozemku parc. Číslo stavební 169. Jihozápadně od propadliny se nachází budova zdravotního střediska, severně za silnicí pak objekt bývalé drátovny, Propadlina je nepravidelného tvaru, její maximální šířka činí 9,0 m, minimální 7,5 m a hloubka 2,75 m. Propadlá část terénu je tvořena navážkou (zřejmě stará halda).

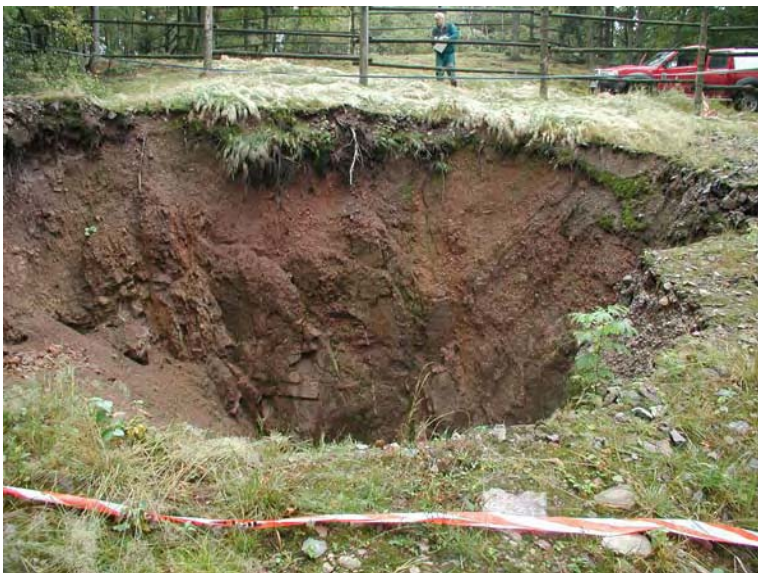
***Obr. 3 Situace propadliny bývalého závodu Fluorit Teplice – ložisko Vrchoslav.***

Propadlina vznikla jako následek žilného dobývání fluoritu a barytu destrukcí ponechaného pilíře v období 1950–1970 (Slivka et al., 2006). Zajímavá je především délka projevu na povrch a to cca 1500 m (klasické propady, štěrby, komíny apod.) šířky 3–8 m (obr. 3,4).

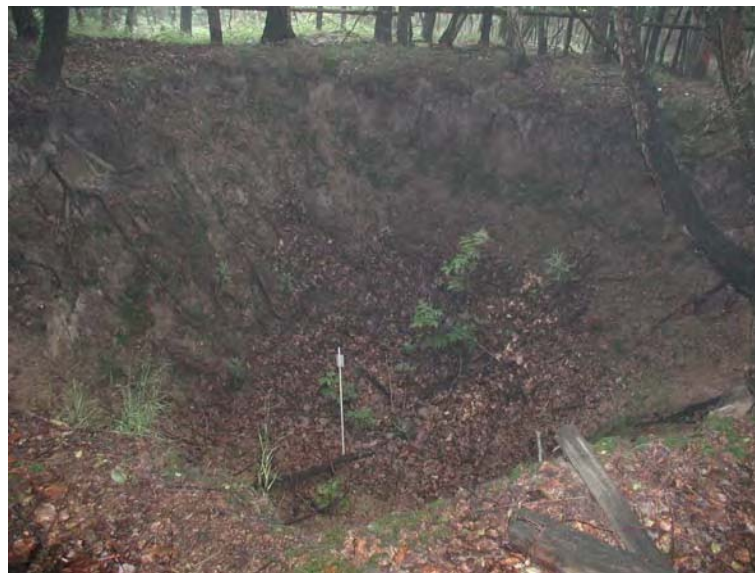
***Obr. 4 Současná situace propadliny bývalého závodu Fluorit Teplice-ložisko Vrchoslav***

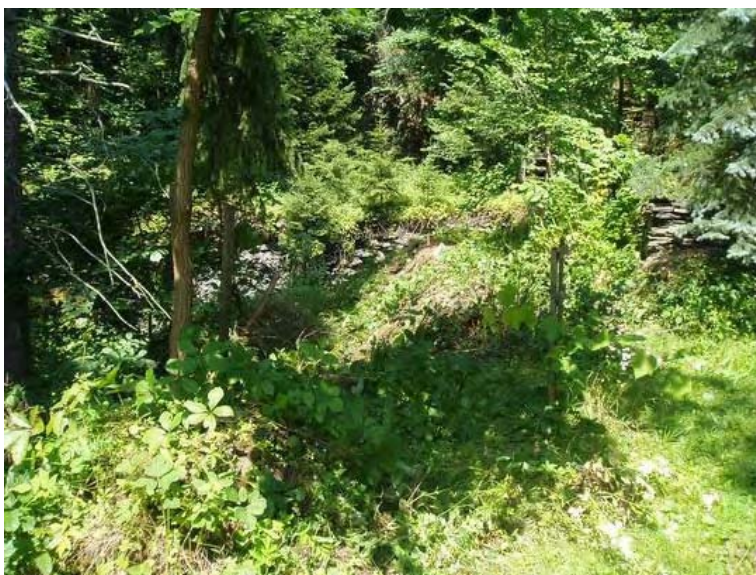
***Obr. 5 Celková situace propadu do starého důlního díla v Čermné ve Slezsku***

Na obrázcích (obr. 5–7) je zdokumentována situace propadu komory jámového břidlicového lomu v lokalitě Čermná „B“. Propadlina byla kryta náletovými křovinami, po jejichž likvidaci byl proveden průzkum a zdokumentování propadlé komory pomocí lezecké techniky. Počva štoly se nachází 24 m pod povrchem (ústí 2 x 2 m), komora měla výšku cca 10 m (Slivka et al., 2006).

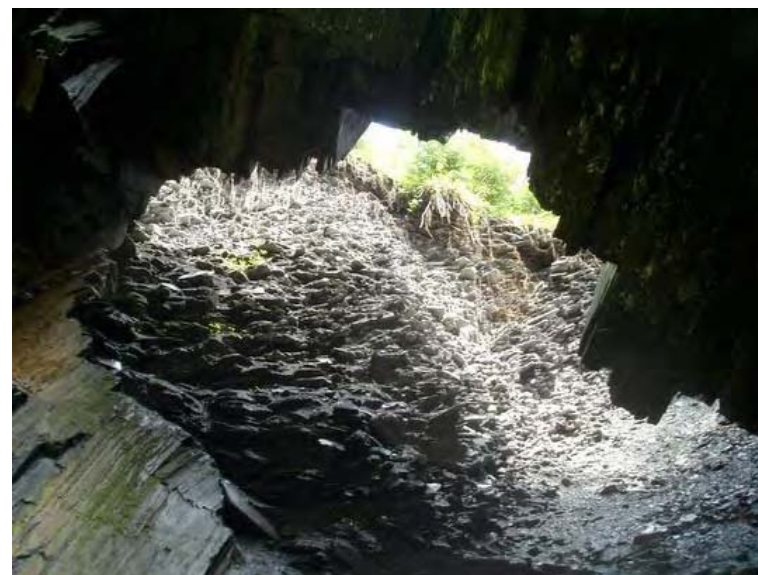
***Obr. 6 Pohled z dolu na situace propadu do starého důlního díla v Čermné ve Slezsku***

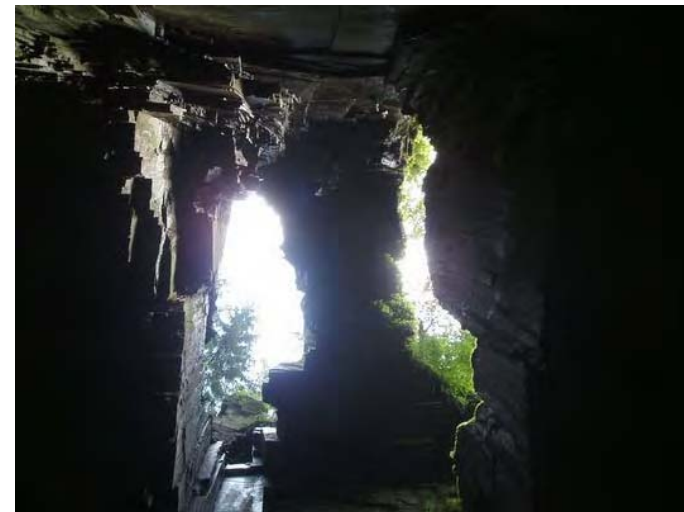
*Obr. 7 Pohled z dolu na situace propadlých komor starého důlního díla v Čermné ve Slezsku*

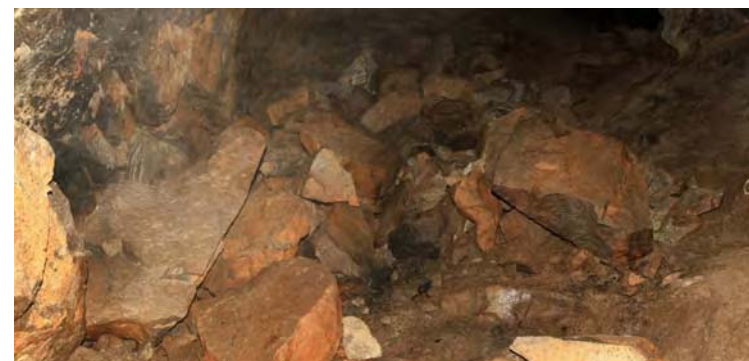
*Obr. 9 Opady u měřicího bodu 417 v komoře K3*

Komora K3 (obr. 8) na Dole Jeroným společně s komorou K1 a K4 patří ke komorám s četným výskytem opadávek a závalových jevů. Komora K3 je dovrchně vedené důlní dílo, u kterého nelze vyloučit komunikaci s povrchem (Kukutsch, 2009). V úseku mezi měřicími body (dále jen m. b.) č. 266 – 412 nacházíme lokální opady stropu a částečně boků. V K3 směrem k m. b. Č. 417 se již vyskytují opady velkého rozsahu (obr. 9). Největší opady podél tektoniky registrujeme v úseku m. b. č. 408 – 410. V úseku m. b. č. 407 – 408 jsou již pouze odpady sporadické.

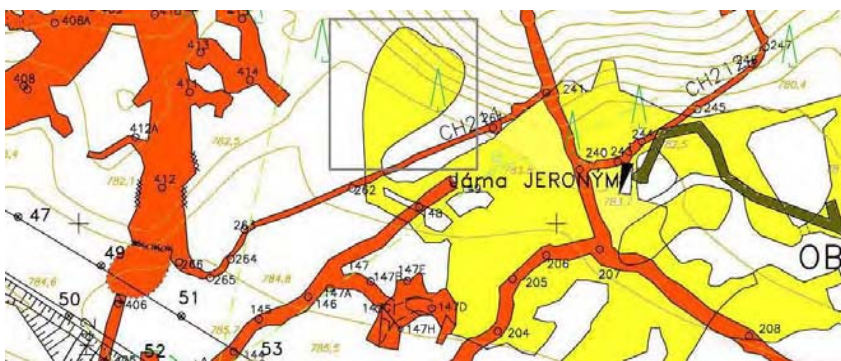
**Obr. 11 Komora K4**

Do prostoru komory K4 (obr. 11) ústí dva závaly obsahující rulový materiál. Je

to neklamný signál prolomení stropů u výše položených důlních děl, které souvisí s komorou K1. Lze předpokládat, že se jedná o závaly, které mohou dosáhnout až pod povrch (Kukutsch et al., 2010).

Vzhledem k bezprostřední blízkosti silnice č. II/210 bylo by vhodné se pokusit např. vrtným průzkumem z povrchu o ověření rozsahu předpokládaných závalů nebo možné existence nezaložených nebo nezavalených velkoprostorových důlních děl.
