# POSOUZENÍ DOLU JERONÝM Z HISTORICKO-PAMÁTKOVÉHO HLEDISKA

## HISTORICAL AND CULTURAL REVIEW OF THE JERONÝM MINE

*Rudolf Tomíček<sup>1</sup>*

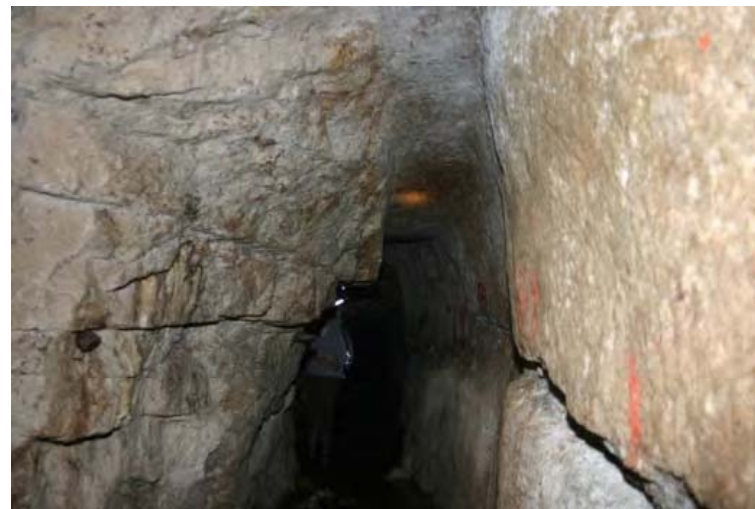
*Obr. 1 Nafárání staré chodby novou ražbou  
(foto Kaláb, 2008)*

Jak již bylo řečeno, celý komplex dolu Jeroným vznikl postupně po dobu několika století. Jeho počátek byl ve „zlatých dobách Agricolových“, poslední zásahy pak byly provedeny koncem 20. století. Lze odhadnout, které části dolu byly v aktuálním čase exploatovány, stejně tak, jako jejich kontakt (obr. 1).

Fig. 1 Entry to Old working with new mining (photo Kaláb, 2009)

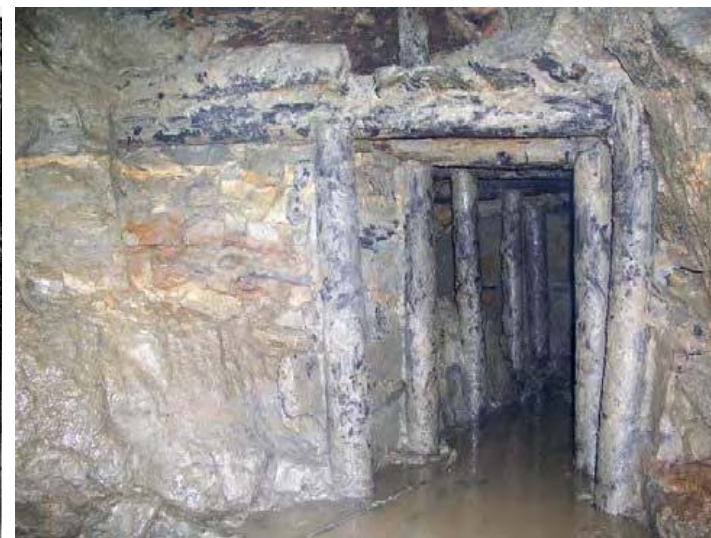
**Obr. 3 Výztuž z konce 18. století  
(Foto Šefrna, 2006)**

Právě takto provedená díla byla objevena v roce 1982. Jejich opuštění můžeme klást někdy na konec 18. století. Do téže doby můžeme zařadit i nalezenou dřevěnou výztuž v sekci P. Jedná se o masivní výztuž z kulatin procházející plným závailem. Hustota stojek vypovídá o nepevnosti okolí zajišťované chodby. (obr. 3).

Fig. 3 Mounting from the end of 18th century (photo – Šefrna, 2006)

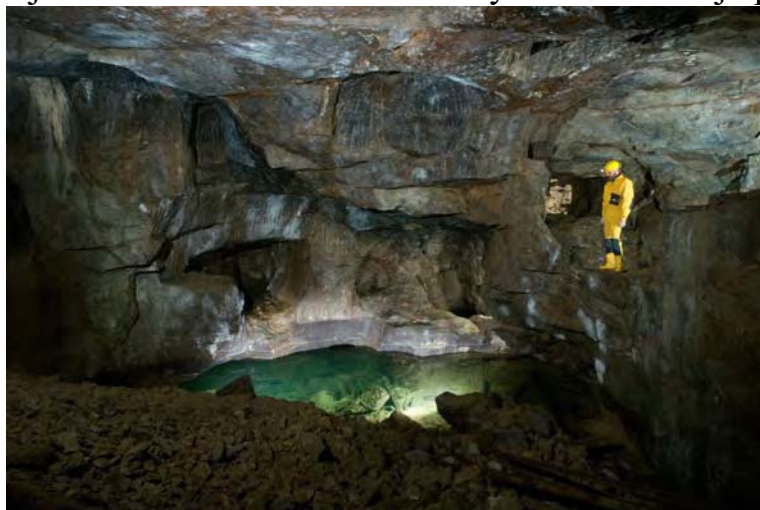
**Obr. 4 Pohled na jižní stěnu komory K1; zakouřené stropy, stopy po želízku, ražby spojovacích chodeb, lokální šířiny, zatopené hloubení  
(foto Tasler, 2009)**

Stejný obraz můžeme vidět v oblasti bývalých opuštěných důlních děl (ODD), i když zde již přefáráním některých komor v novější době a jejich přizpůsobením hlavně dopravnímu systému, nemůžeme vidět vzájemné souvislosti mezi komorami. Toto nám umožní až částečné vyklizení komor od napadaného materiálu. I zde však můžeme vidět četná zatopená hloubení dokladující sestupkovou činnost při dobývání,

a přecházení jedné šířiny do druhé, včetně množství spojovacích sledných a průzkumných chodbic (obr. 4).

Fig. 4 The sight on the south wall of the K1-chamber. Smoked ceiling, pick use marks, connecting corridors mining, local widening, and drowned deep exploration – everything in one place (photo – Tasler, 2009)

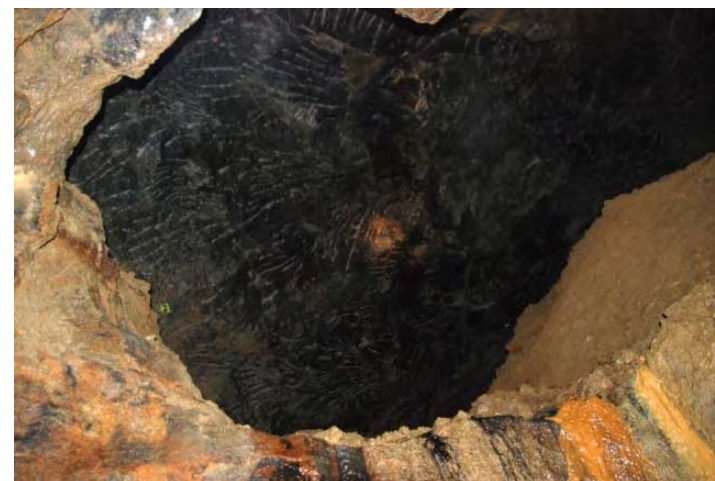
*Obr. 5 Černý strop komory při sázení ohněm  
(foto Klier, 2010)*

O intenzitě používání výše uvedené těžební metody „sázení ohně“ svědčí začouzené stropy chodeb a komor v různých částech dolu. Je zřejmé, že černější stropy byly vystaveny působení zplodin z ohňů delší dobu než ostatní, a jsou pravděpodobně z tohoto pohledu prostorami v dole nejstaršími. V SDD se toto týká komory v sekci G, H a v ODD je to zvláště komora K3 (obr. 5).

Fig. 5 Black ceiling of the chamber after the fire sitting (photo – Klier, 2010)

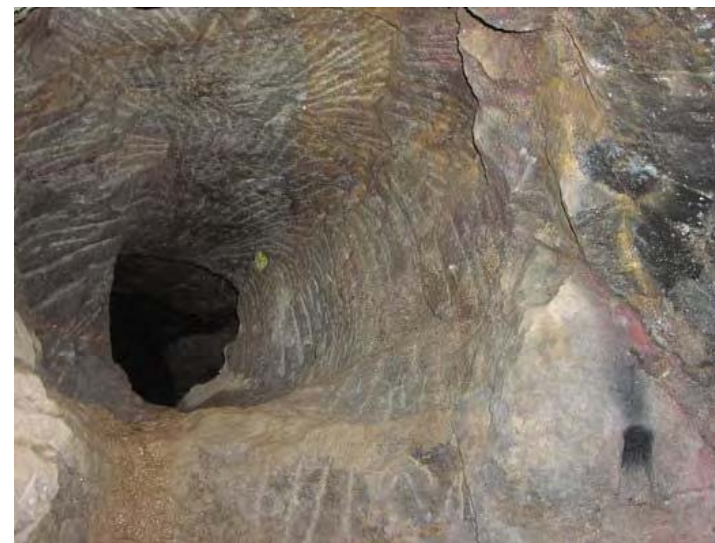
*Obr. 6 Ručně tesaná chodba, vpravo tesaná nika  
pro důlní kahan (foto Uhlík, 1996)*

Některé komory, které byly taktéž těženy touto metodou, jsou podstatně světlejší a prakticky sazemi nedotčeny. Zplodiny byly zřejmě vedeny jinudy. Z těchto skutečností lze soudit, že některé části dolů byly vyhrazeny jako hlavní kouřovody pro odvod spalin, a jsou tedy takto i sazemi poznamenány. (obr. 6) Nepřímou památkou na toto uspořádání v dole jsou profilované niky vytesané přímo ve skále, kde byly patrně umístěny větrné dveře, které odtah spalin usměrňovaly.

Fig. 6 Hand-made hacker corridor, a hacker nikka for mining lamp on the right (photo Uhlík, 1996)

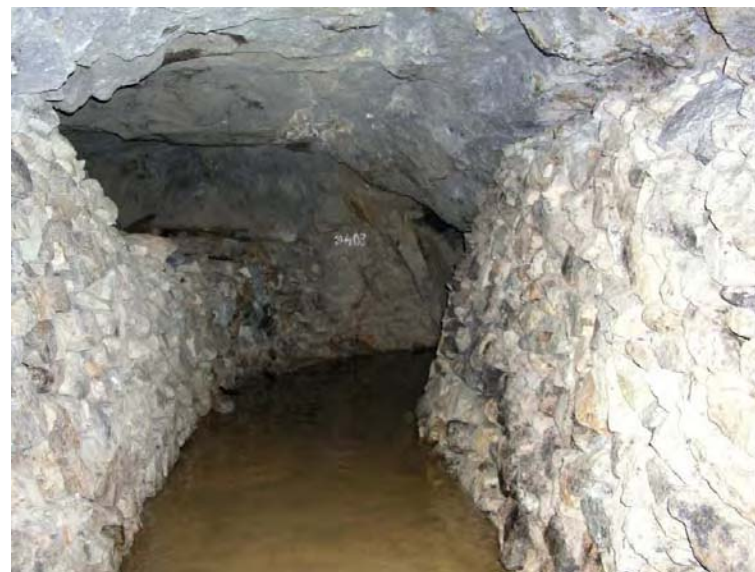
*Obr. 7 Suché zdi (Foto Beran, 1998)*

Způsob těžby „sázením ohně“ vytlačilo až používání střelného prachu pro rozpojování hornin (po roce 1774). Tento se pak používal jak při ražbách, tak i při těžbě rudy. Při vzájemném kontaktu je možno srovnávat starší, ručně ražené chodby, s chodbami raženými již za pomoci trhacích prací. Dalším dokladovaným kontaktem starších a novodobých důlních prostor jsou tzv. suché zdi, které vznikly zakládáním již vydobytých prostor hlušinou z pozdějších prací v dole.

Dalším umělým výtvozem v této části dolu je již výše uvedená dřevěná výztuž chodby v sekci P, která je nejméně 200 let stará. Patrně byla vybudována při pokusu o obnovení těžby cínu koncem 18. století, kdy zajišťovala průchod starším, již opuštěným, důlním dílem. Pozůstatkem z dob opětovné prospekce v důlních prostorech jsou „suché zdi“. Ty vznikly, když havíři prověřující kvalitu rudy ve starých komorách tyto zakládali hlušinou takovým způsobem, že uprostřed hluché komory nechali pouze místo pro průchod. Jedná se o pozůstatky ze 17. století, ale i z doby poměrně nedávné (obr. 7). Možná bude důl štědřejší po nafárání dosud neznámých prostor.

Fig. 7 Dry walls – no cement walls (photo – Beran, 1998)
