# MONITORING GEOMECHANICKÉ STABILITY DŮLNÍCH PROSTOR; LÉTA 2001–2011

## MONITORING OF GEOMECHANICAL STABILITY OF MINING WORKINGS; 2001-2011

*Radovan Kukutsch<sup>1</sup>, Petr Žůrek<sup>2</sup>, Robert Kořínek<sup>2</sup>, Tomáš Daněk<sup>2</sup>, Vlastimil Hudeček<sup>2</sup>, Petr Michalčík<sup>2</sup>,  
Arnošt Grmela<sup>2</sup>*

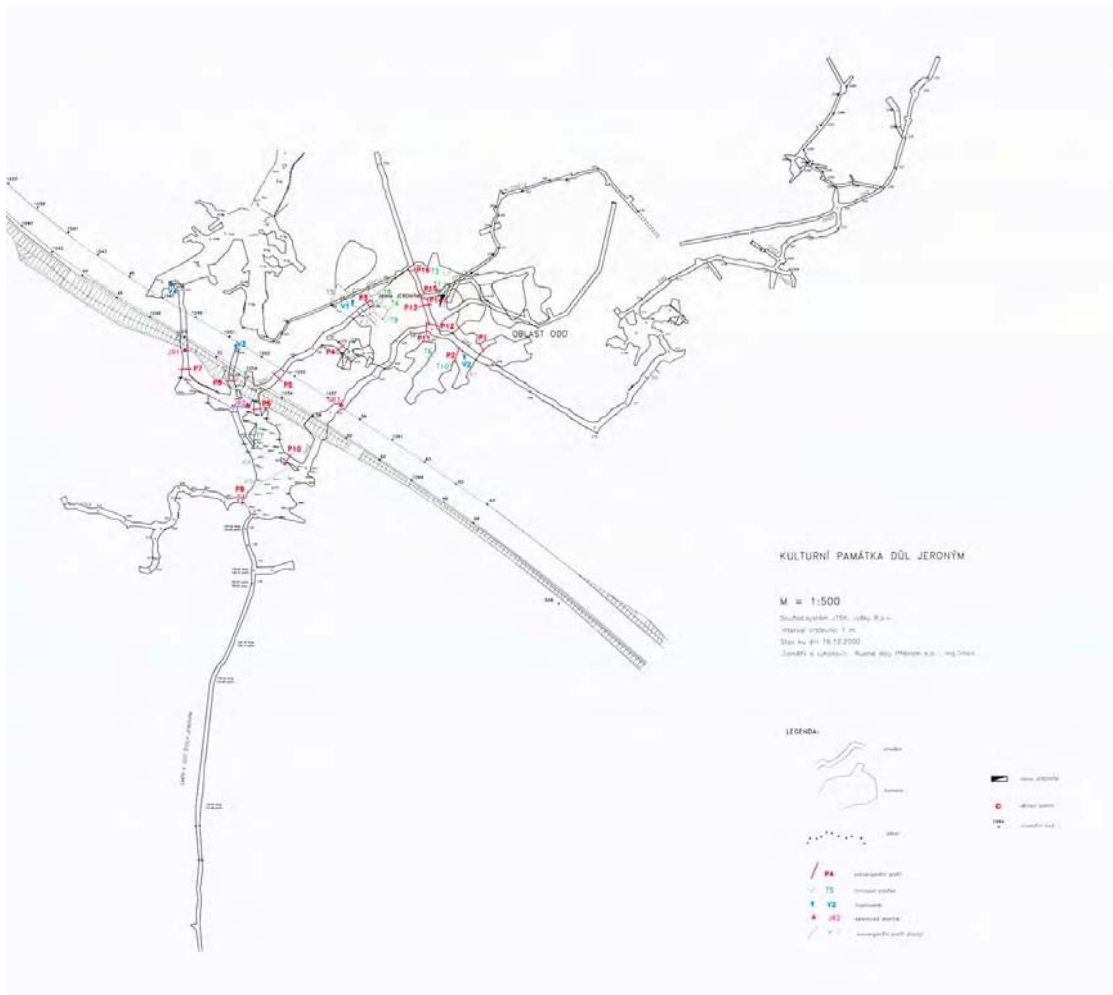
Pro geomechanický monitoring byly postupně instalovány (obr. 3):

- konvergenční profily v liniových báňských dílech v počtu 16;
- konvergenční profily v prostorových dílech (komořích) v počtu 5;
- stanoviště pro měření výškové úrovně hladiny důlních vod v počtu 5;
- sádrové a skleněné terčíky pro sledování rozvoje a vývoje trhlín v počtu 10.

Fig. 3 Localization of the measuring levels and profile lines

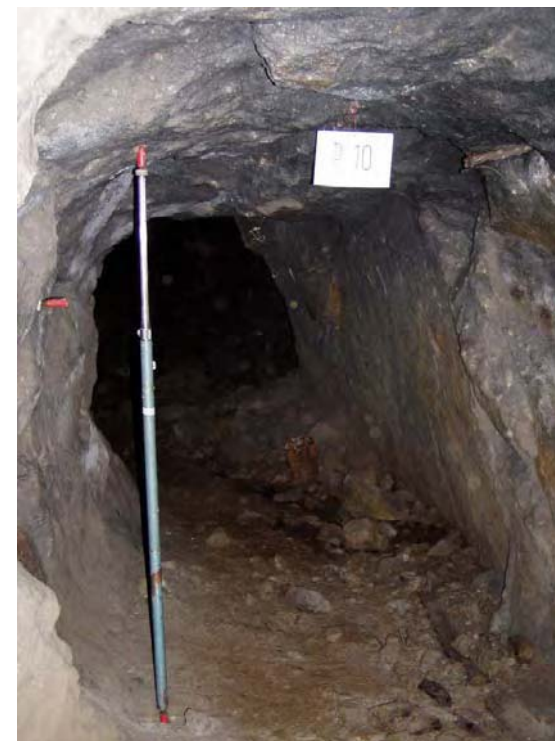
Kontrolní měření na všech konvergenčních bodech (obr. 4) potvrzuje skutečnost, že nedochází v současné době k žádným pohybům, které by ovlivňovaly celkovou stabilitu všech důlních děl na dané lokalitě. Monitorované hodnoty konvergence v liniových a prostorových dílech nevykazují žádné změny a dlouhodobě se shodují se základním (nultým) měřením z července 2001. Po celé sledované období se na hodnotách konvergence neprojevil ani vliv časového faktoru ani vliv zahájených technologických operací při zmáhání a ražení štoly Jeroným.

Fig. 4 The profile P10 having a convergence prop
