ANALÝZA NAMĚŘENÝCH VIBRAČNÍCH PROJEVŮ V KOSTELNÍ VĚŽI

ANALYSIS OF MEASURED VIBRATION EFFECTS IN THE STEEPLE

Zdeněk Kaláb¹, Markéta Lednická²

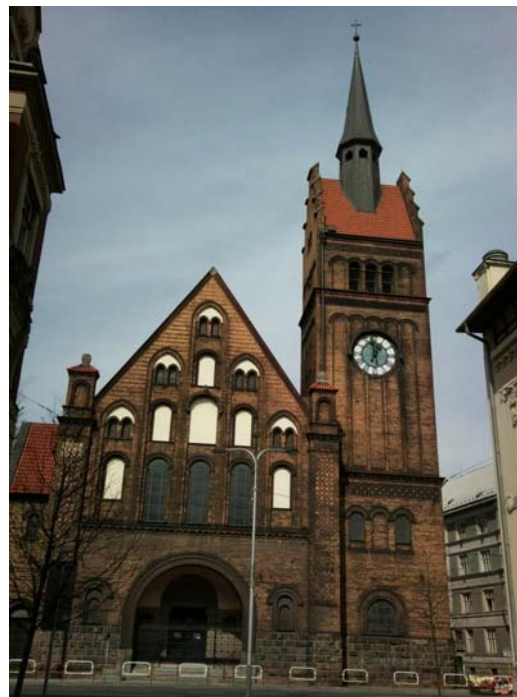
Obr. 1 Evangelický kostel na Českobratrské třídě v Ostravě

Jednou z významných stavebních památek v Ostravě je evangelický kostel (obr. 1) na Českobratrské třídě (část Moravská Ostrava). Jde o církevní stavbu z roku 1907, která v sobě spojuje prvky gotiky, románského slohu a holandské renesance, ovlivněné secesí. Jednolodní halový kostel s mohutným klenutým vstupem do velké otevřené předsíně má hlavní fasádu členěnou pěti okenními osami. Průčelní fasáda je tvořena dvěma věžičkami, vpravo na ni navazuje mohutná věž se stupňovitými štíty a jehlovitou střechou. Fasáda věže je

členěna obloučkovým vlysem. Ke stavbě bylo použito režné cihlové zdivo. Příznačné pro tuto historizující architekturu je střídání nevýrazných lomených a valených oblouků (podle Malý průvodce stavebními památkami v Ostravě, nedatováno). Jedná se o objekt evidovaný v „seznamu památek ČR“.

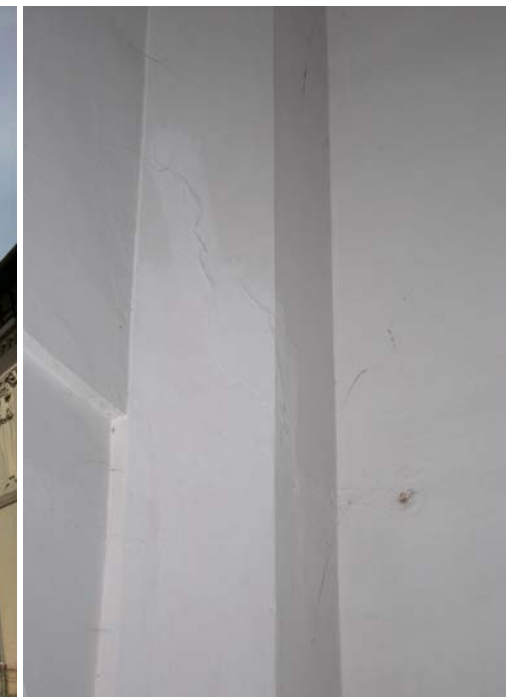
Obr. 2 Stávající praskliny ve zdivu kostela

V okolí kostela vedou místní komunikace, před kostelem pak je vedena jedna z hlavních komunikací spojujících „centrum Ostravy a Hladnov“ – Českobratrská třída. Na této třídě je významný dopravní ruch nejen osobních vozidel, ale také autobusové a trolejbusové dopravy. Cílem krátkodobého experimentálního měření vibrací v objektu kostela bylo posoudit možný vibrační vliv na konstrukci kostela vyvolaný dopravou. V některých částech zdiva jsou v současné době vidět praskliny (obr. 2). Příčiny vzniku těchto prasklin mohou být různé – stáří objektu, nedostatečná údržba technického stavu, podmáčení a další vlivy. Významnější seizmické zatížení objektu by mohlo způsobovat rozvíjení stávajících prasklin, případně vznik nových prasklin v oslabených místech.

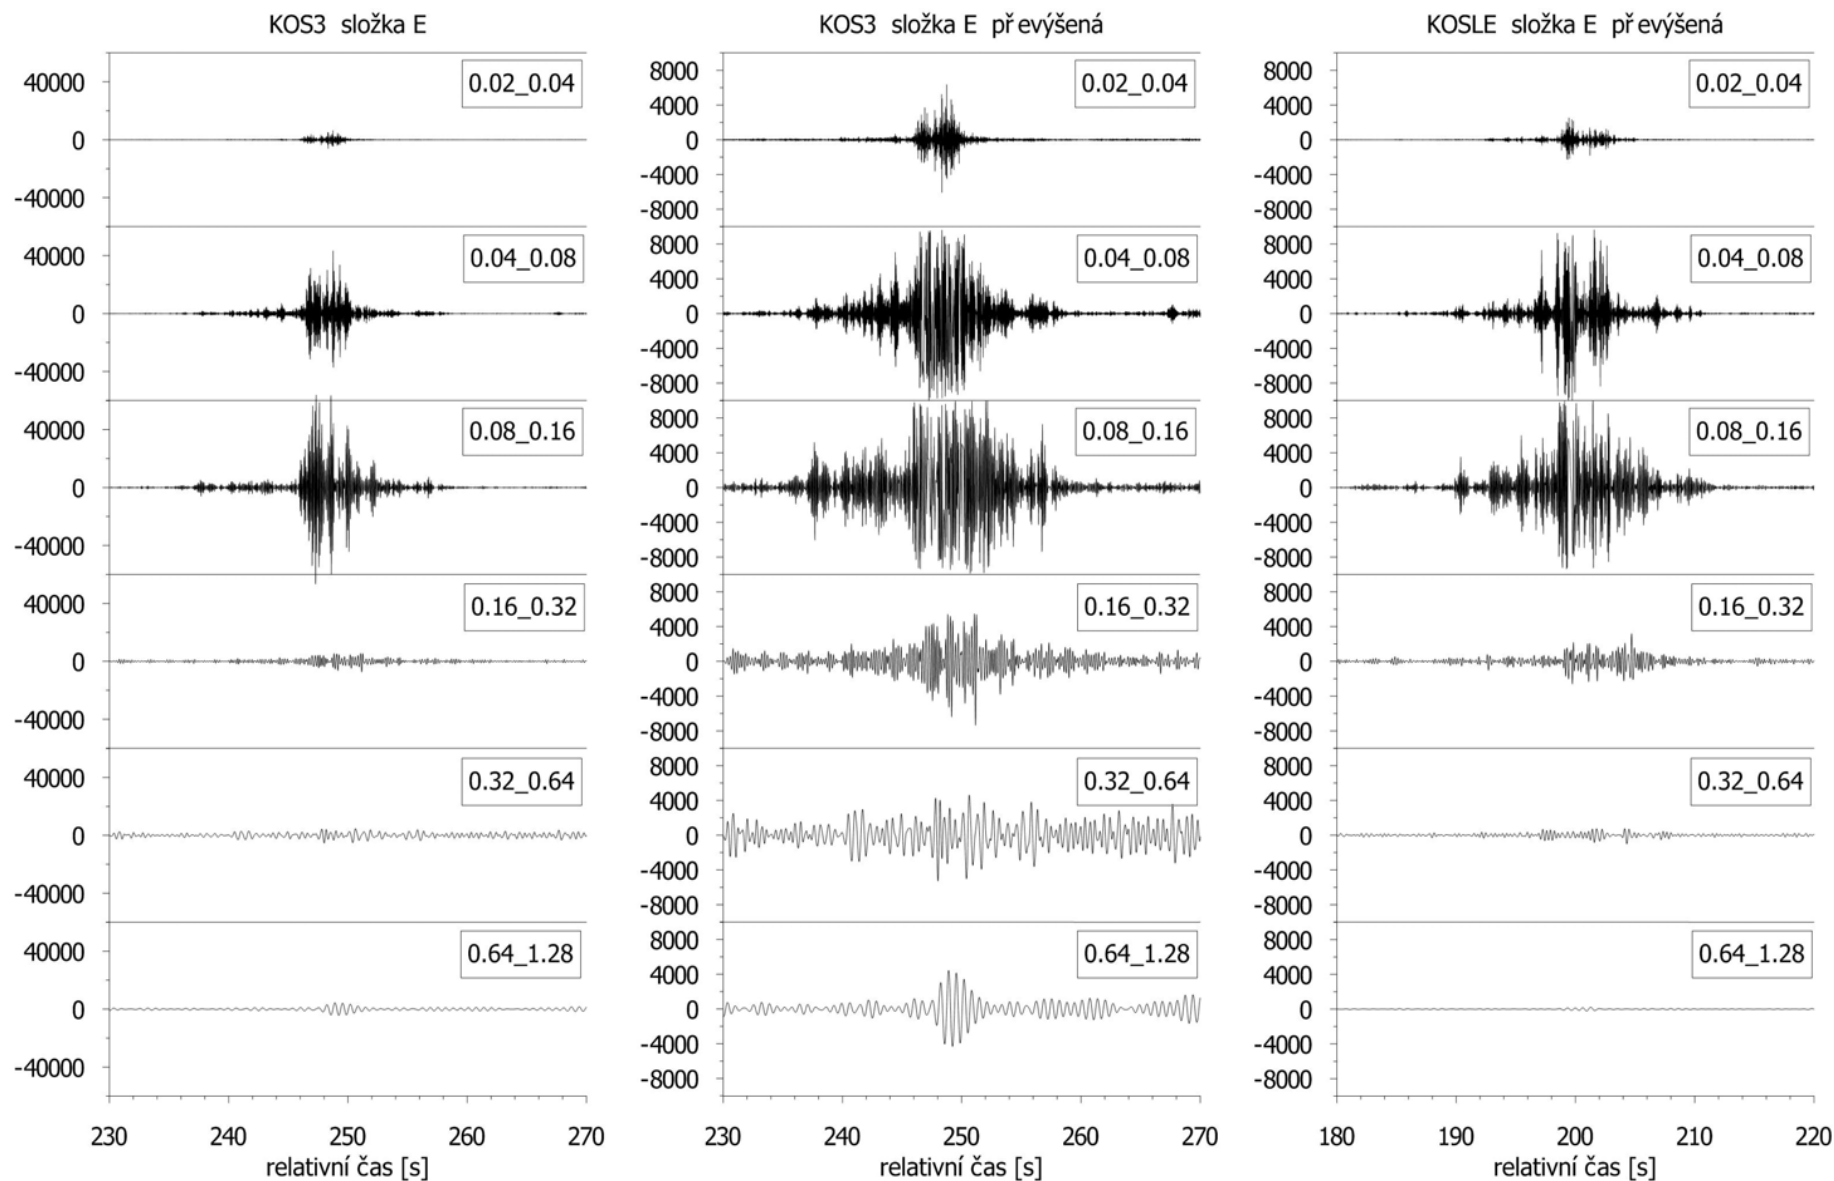
Obr. 5 Waveletový rozklad maximálního naměřeného projevu dopravy ze stanoviště KOS3 a KOSLE. Shora dolů je uvedeno šest po sobě jdoucích hladin, které odpovídají příslušným rozsahům period v [s]. Na vodorovné ose je vyneseno relativní čas v [s], na svislé ose je vynesena hodnota rychlosti kmitání v kvantovacích úrovních ($10^6 \text{ cnt} = 2,975 \text{ mm.s}^{-1}$); podrobný popis obrázku je uveden v textu.

Pro interpretaci rezonanční frekvence věže bylo využito waveletového rozkladu digitálního záznamu naměřeného seizmického signálu, a to pomocí speciálního programu Spectra Analyzer, jehož stručný popis je uveden např. v publikaci Kaláb et al. (2011). Popsaný příklad představuje rozklad vodorovné složky E (složka rovnoběžná s komunikací) výše uvedeného záznamu s nejintenzivnějším projevem dopravy. Pro waveletový rozklad byly použity záznamy naměřených seizmických signálů ze dvou stanovišť – „KOSLE“ na dlažbě v nejnižší úrovni věže a „KOS3“ na betonové podlaze ve zvonici. Naměřený signál o vzorkovací frekvenci 250 Hz byl převzorkován pomocí programu Spektra analyzer na 100 Hz a dále byl proveden waveletový rozklad do deseti základních hladin. Převzorkování dat na nižší vzorkovací frekvenci v tomto případě signál pro analýzu nijak neznehodnotí. Při vzorkovací frekvenci 100 Hz získáme waveletovým rozkladem informace o frekvencích nižších jak 50 Hz, což je v tomto případě hodnocení odezvy od dopravy dostačující. Na obr. 5 je shora dolů uvedeno šest vybraných po sobě následujících hladin provedeného waveletového rozkladu. Tyto hladiny představují rozložený signál v jednotlivých rozsazích period, a to 0,02 – 0,04 s; 0,04 – 0,08 s; 0,08–0,16 s; 0,16 – 0,32 s; 0,32 – 0,64 s; 0,64 – 1,28 s. Na vodorovné ose je vynesena relativní čas v [s], na svislé ose je vynesena hodnota rychlosti kmitání v kvantovacích úrovních ($106 \text{ cnt} = 2,975 \text{ mm.s}^{-1}$).

Protože zpracovatelský software neumožňuje vynášení měřených hodnot rychlosti kmitání ve fyzikálních jednotkách, jsou grafy vyneseny v kvantovacích úrovních (přepočít by v obrázcích způsobil označení necelých hodnot na osách). V levé třetině obrázku je rozklad signálu naměřeného na podlaze ve zvonici. Zde jsou osy rychlosti kmitání normovány na maximální amplitudu ze všech frekvenčních hladin, tj. $0,18 \text{ mm}\cdot\text{s}^{-1}$. Z obrázku je vidět, že nejvýznamnější projev je pozorovatelný na hladinách obsahujících vibrace v periodách $0,08 - 0,16 \text{ s}$ a dále $0,04 - 0,08 \text{ s}$. Ostatní hladiny obsahují vibrace se srovnatelnými hodnotami amplitud, které jsou mnohem nižší. Prostřední rozklad (Obr. 5) zobrazuje totéž jako obrázek vlevo s tím, že osy rychlosti kmitání jsou normovány na zvolenou hodnotu $0,02975 \text{ mm}\cdot\text{s}^{-1}$. Toto zobrazení je nezbytné pro lepší čitelnost hladin s nízkými hodnotami amplitud rychlosti kmitání, v našem případě zvláště hladiny s nízkými hodnotami frekvencí, na nichž lze očekávat rezonanční odezvu věže. Na hladinách $0,08 - 0,16 \text{ s}$ a $0,04 - 0,08 \text{ s}$, však došlo k pozměnění záznamu v důsledku překročení zvoleného měřítka (ořezání), ale tyto hladiny zde nejsou hodnoceny. Harmonické kmitání, které je zřetelné především na hladině $0,64 - 1,28 \text{ s}$ (tj. přibližně $0,78 - 1,56 \text{ Hz}$), zřejmě představuje hledané rezonanční kmity. Tyto kmity trvají krátkou dobu a jsou sledovatelné víceméně pouze během maximálního projevu průjezdu vozidla. Pro porovnání je na obrázku vpravo (obr. 5) uveden rozklad stejné složky signálu téhož děje zaznamenaného na stanovišti v nejnižší úrovni věže. Jednotlivé hladiny jsou opět pro lepší čitelnost na ose rychlosti kmitání normovány na hodnotu $0,02975 \text{ mm}\cdot\text{s}^{-1}$. V tomto případě lze konstatovat, že projev průjezdu vozidla je v příslušných hladinách ($0,08 - 0,16 \text{ s}$ a $0,04 - 0,08 \text{ s}$) srovnatelný s projevem ve zvonici. Harmonické kmitání s nízkými hodnotami frekvencí, které bylo detekováno v signálu ze zvonice, zde pozorovatelné není.

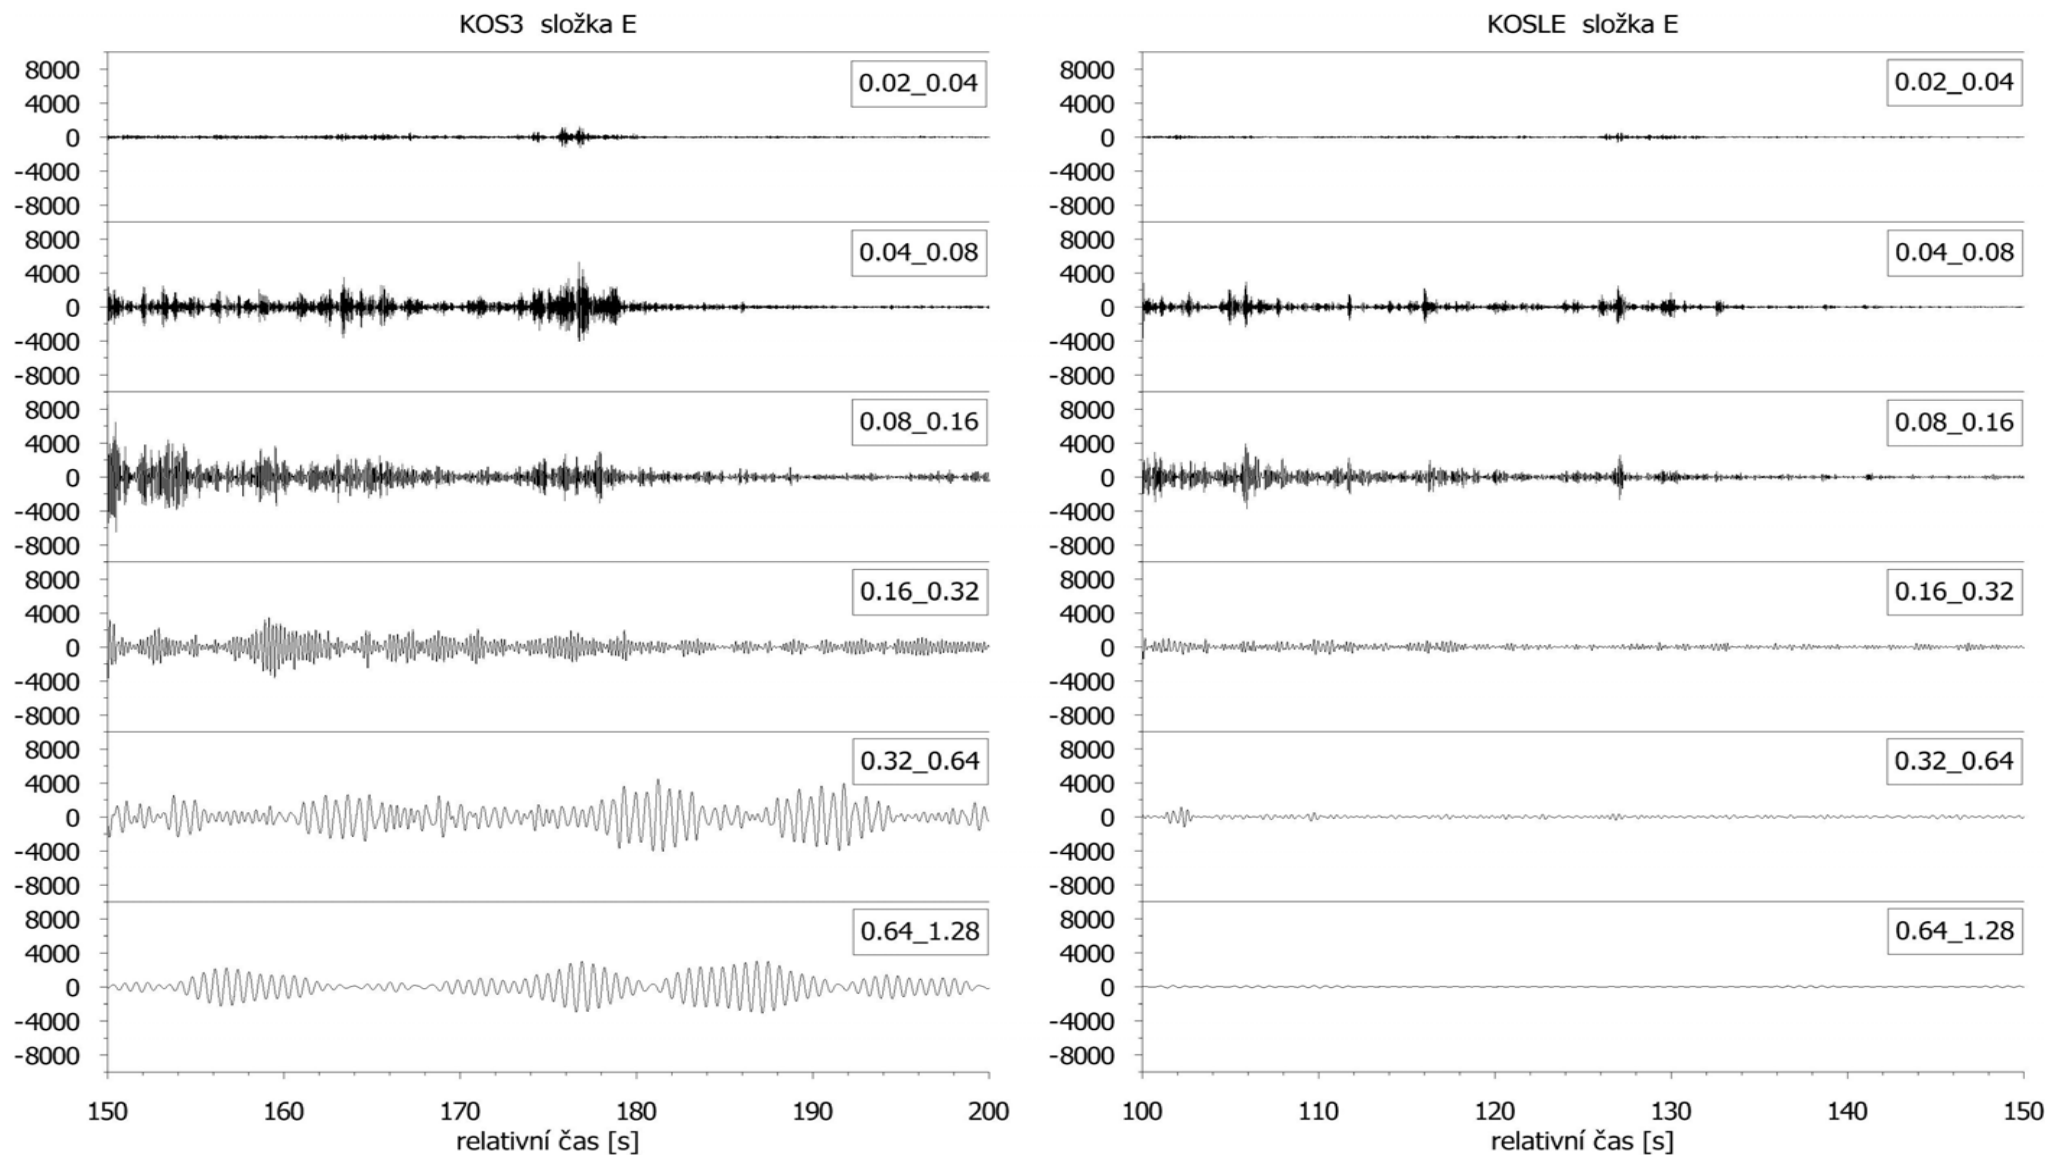
Obr. 6 Waveletový rozklad záznamu šumu ze stanoviště KOS3 a KOSLE. Shora dolů je uvedeno šest po sobě jdoucích hladin, které odpovídají příslušným rozsahům period v [s]. Na vodorovné ose je vyneseno relativní čas v [s], na svislé ose je vynesena hodnota rychlosti kmitání v kvantovacích úrovních ($10^6 \text{ cnt} = 2,975 \text{ mm.s}^{-1}$); podrobný popis obrázku je uveden v textu.

Stejný metodický postup rozkladu signálu byl použit také na záznam seizmického šumu (bez projevu dopravy), ve kterém bylo vizuálně identifikováno harmonické kmitání na záznamu ze zvonice. V levé části obr. 6 jsou jednotlivé frekvenční hladiny získané ze záznamu ve zvonici, v pravé části ze záznamu v nejnižší úrovni věže. Zatímco na záznamu ze spodní části věže nelze žádné rezonanční kmity pozorovat, na záznamu ze zvonice se v tomto případě objevují významné harmonické kmity opět na hladině $0,64 - 1,28 \text{ s}$ a také na hladině $0,32 - 0,64 \text{ s}$. Domníváme se, že se jedná o projev rezonančního kmitání věže, pravděpodobně v důsledku vanutí větrů.

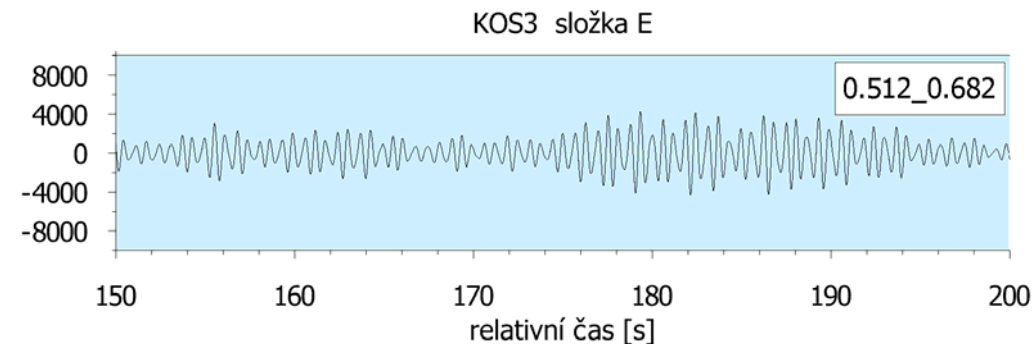
**Obr. 8 Signál vzniklý po sloučení tří hladin z obr. 7 v rozsahu
0,512 – 0,682 s. Popis viz obr. 6.**

Rezanční kmitání, které se ve frekvenčních hladinách waveletového rozkladu projevuje charakteristickým tvarem (plynule narůstající a tlumící se harmonický signál), by se ve spektru projevilo pouze frekvenčním píkem. Nebylo by však možno stanovit časový interval tohoto projevu. Vzhledem k tomu, že se hledané rezonanční kmitání věže objevilo ve stejné míře na dvou sousedních hladinách, je možné, že perioda hledaných kmitů leží na rozhraní mezi těmito hladinami. Aby bylo možné přesněji definovat periodu harmonického kmitání, byl proveden nový rozklad záznamu šumu ze zvonice do celkem 40-ti hladin. Vybrané hladiny tohoto podrobnějšího rozkladu jsou uvedeny na obr. 7. Jedná se o šest hladin v okolí předpokládané periody hledaných kmitů $0,64 \text{ s}$. Na základě tohoto podrobnějšího rozkladu signálu je vidět, že převládající kmity leží v rozsahu period $0,512 - 0,682 \text{ s}$. Po sloučení těchto tří hladin do jednoho záznamu (obr. 8) můžeme sledovat rezonanční kmitání konstrukce věže, tj. rozsah frekvencí $1,47 - 1,95 \text{ Hz}$. Stanovení vlastních kmitů objektu je obecně složitou záležitostí, neboť vyžaduje velmi detailní popis nejen tvaru a jednotlivých prvků konstrukce, ale též dobrou znalost fyzikálních, pevnostních a pružnostních vlastností jednotlivých prvků, jejich spojů, rozložení hmot v objektu, změnu vlastností v důsledku stárnutí. Jednoduché vztahy pro výpočet period vlastního kmitání konstrukce uváděné v některých odborných člancích mají velmi omezené použití.
