## **ZVĚTRÁVACÍ PROCES V HISTORICKÉM DŮLNÍM DÍLE: PŘÍKLAD Z DOLU JERONÝM**

### **WEATHERING IN A HISTORICAL MINING WORKINGS: AN EXAMPLE FROM THE JERONÝM MINE**

*Kaláb Zdeněk<sup>1</sup>, Loskot Jiří<sup>2</sup>*

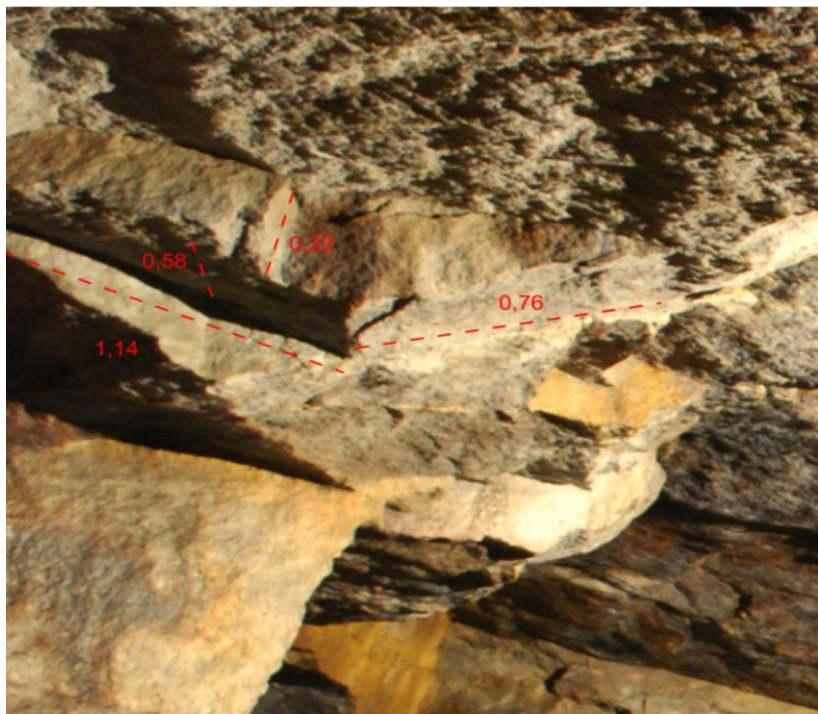
**Obr. 2** Situace stropní části v komoře K1, v níž došlo k opadu horninového bloku, s naznačením rozměru opadu v metrech (foto: Lednická)

Situace stropní části v komoře K1, v níž došlo k opadu horninového bloku s označením rozměru opadu, je na obr. 2. Je vidět, že jde o uvolnění horniny podél odlučné plochy. To lze identifikovat i z obr. 3, na němž je situace před a po vzniku opadu. Na dvojicích fotografií jsou vidět odlučné plochy, podél nichž se horninový blok uvolnil. Fotografie na obr. 4 ukazují místo dopadu uvolněných bloků horniny (opět před a po opadu). Tato „pasportizace“ diskutované situace byla možná díky podrobné fotografické dokumentaci, která byla provedena při rekonstrukci distribuovaného měřicího systému v roce 2017 (fotografie pořídila Lednická). Mechanismus vlastního opadu nelze podrobně popsat. Ze seismického monitoringu (opad menších a malých bloků horniny by nebyl zaznamenán) lze odvodit, že k hlavnímu uvolnění horniny došlo 5. srpna 2019 v 9:47 SEČ, odhad hmotnosti odlomeného horninového bloku je v rozmezí 300 - 400 kg. Vibrace vyvolané dopadem bloku horniny na dno jsou zaznamenány na obou stanicích v důlním díle (obr. 5). Seismometry stanice JER1 (tři jednosložkové seismometry SM-3 s rozsahem seismického kanálu 0,5 – 60 Hz v geografickém uspořádání) jsou umístěny na betonovém pilíři, který se nachází ve vzdálenosti cca 25 m od místa dopadu horniny. Druhá stanice má seismometr Le3D-1s (třísložkový seismometr

V roce 2019 došlo k většímu opadu horninového bloku ze stropu v severní části komory K1. Tato komora je součástí komplexu Opuštěných důlních děl, který není přístupný veřejnosti. Šlo o blok, jehož celková hmotnost byla odhadnuta na 300–400 kg. Vibrační projev dopadu bloku na dno komory byl zaznamenán na obou seizmických stanicích umístěných v komoře K1, což umožnilo přesné určení času vzniku opadu. Diskutovaný opad je s velkou pravděpodobností následek zvětrávacího procesu podél plochy odlučnosti, tedy je zcela nezávislý na činnosti v dole. Před vznikem opadu nebyl zaznamenán žádný významnější vibrační projev stavebních prací nebo silnějšího zemětřesení. V seizmických záznamech za celé monitorovací období lze nalézt ještě několik podobných projevů, které mohou také představovat záznam opadu většího horninového bloku (což ale v přístupných a kontrolovaných částech důlního díla nebylo shledáno). Jde tedy o vibrace, jejichž původ nelze dohledat. Přístupné části Dolu Jeroným lze po analýze všech poznatků pokládat za stabilní, pouze v některých kritických místech lze očekávat opad horniny, pro muzejní provoz bude nutné v některých kritických místech provést zajištění.

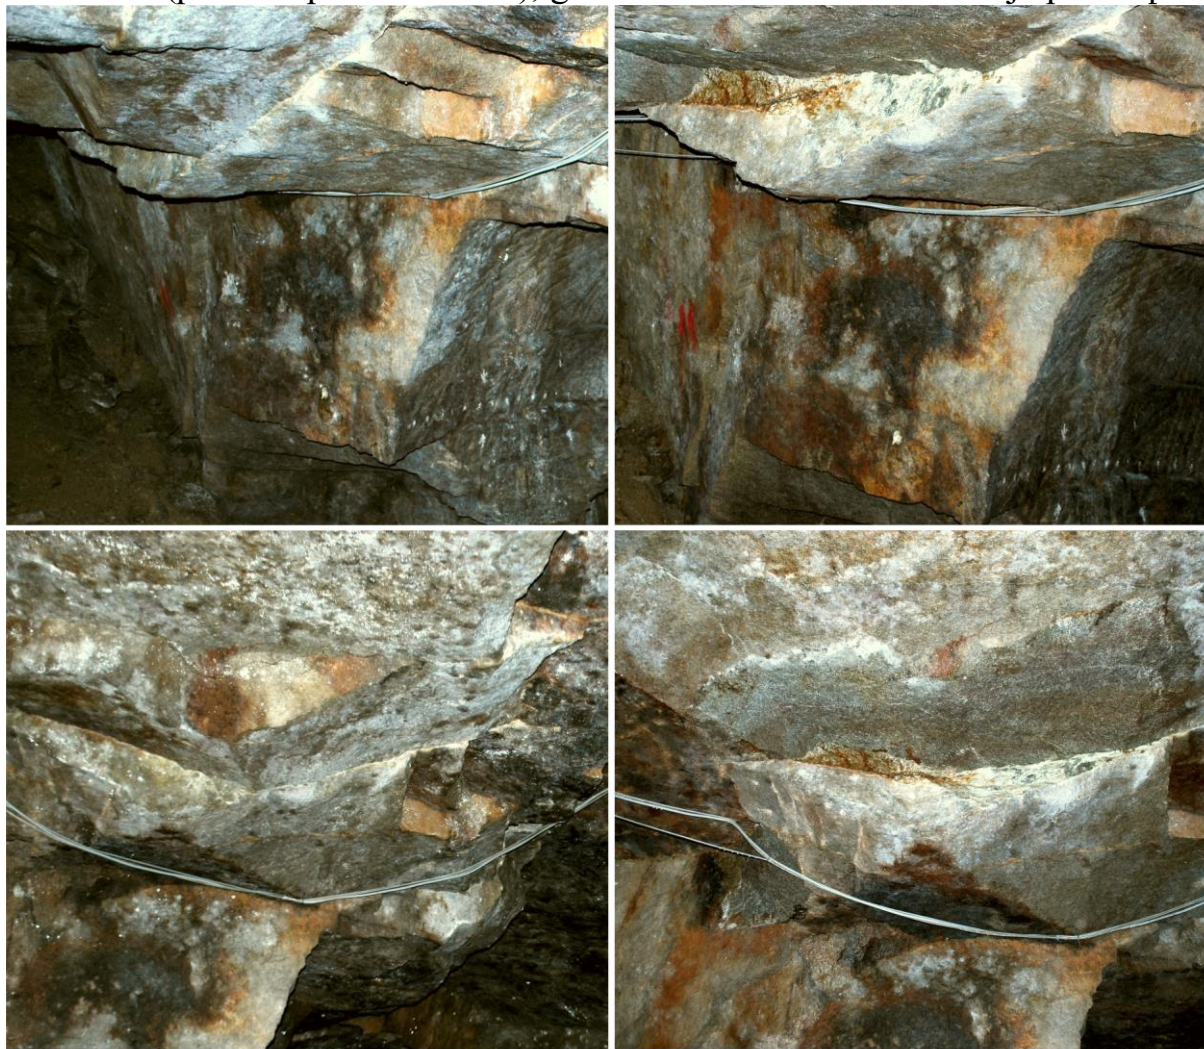
**Obr. 3** Fotografie znázorňující situaci před (vlevo) a po vzniku opadu horniny (vpravo), jsou zřetelně vidět odlučné plochy, podél nichž se horninový blok uvolnil (foto: Lednická)

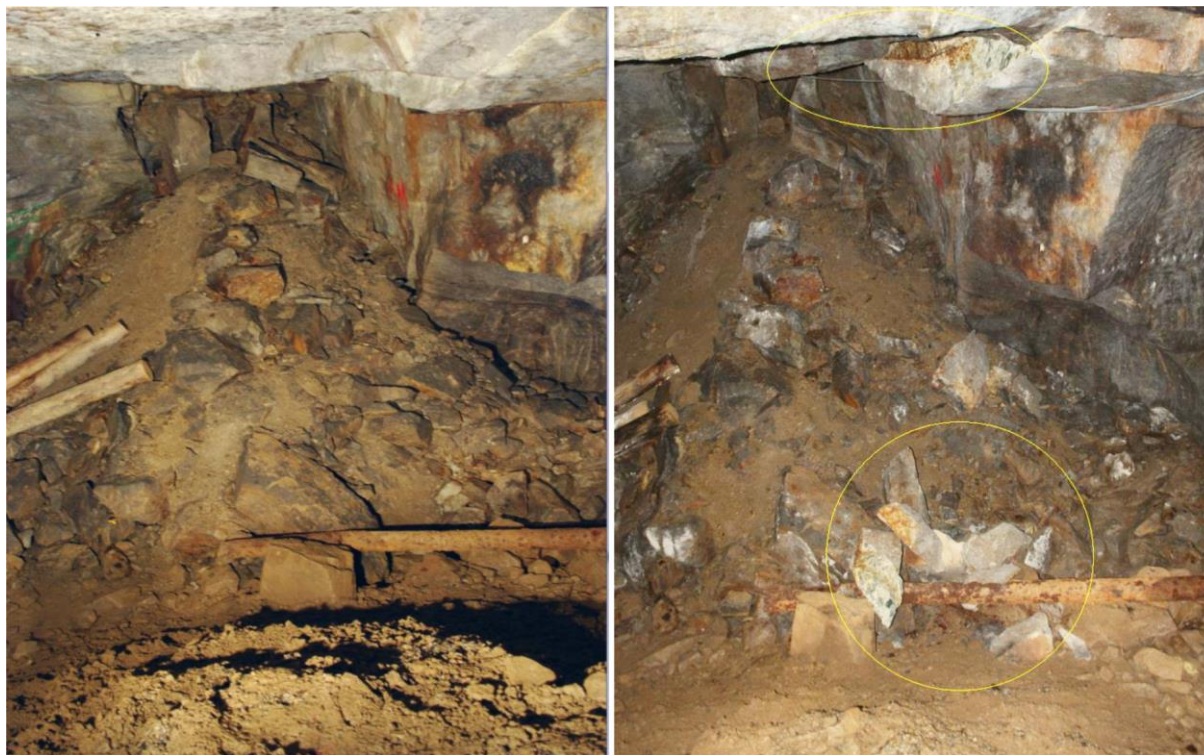
**Obr. 4 Místo dopadu uvolněných bloků horniny, vlevo situace před opadem, vpravo po opadu horniny ze stropu (foto: Lednická)**
