**SRT A ERT PRI RIEŠENÍ PROBLÉMU DEFORMÁCIÍ SVAHU,
PRÍPADOVÁ ŠTÚDIA KRAĽOVANY (SLOVENSKO)
SRT AND ERT IN SOLVING THE PROBLEM OF SLOPE DEFORMATIONS,
CASE STUDY KRAĽOVANY (SLOVAKIA)**

This contribution focuses on the application of seismic refraction tomography (SRT) and electrical resistivity tomography (ERT) and methods in the assessment of slope deformations on the example of a landslide in the Kraľovany area (Slovakia). Slope deformations in this region represent a serious threat to infrastructure and safety, while their activation was supported by construction works connected with the construction of the highway. Geophysical measurements were carried out on two profiles, which supplemented the inclinometric data from the wells. ERT and SRT made it possible to identify shear surfaces and lithological interfaces between deluvial sediments and the underlying Cretaceous marls, thereby contributing to a more detailed understanding of the structure and dynamics of the landslide complex. The

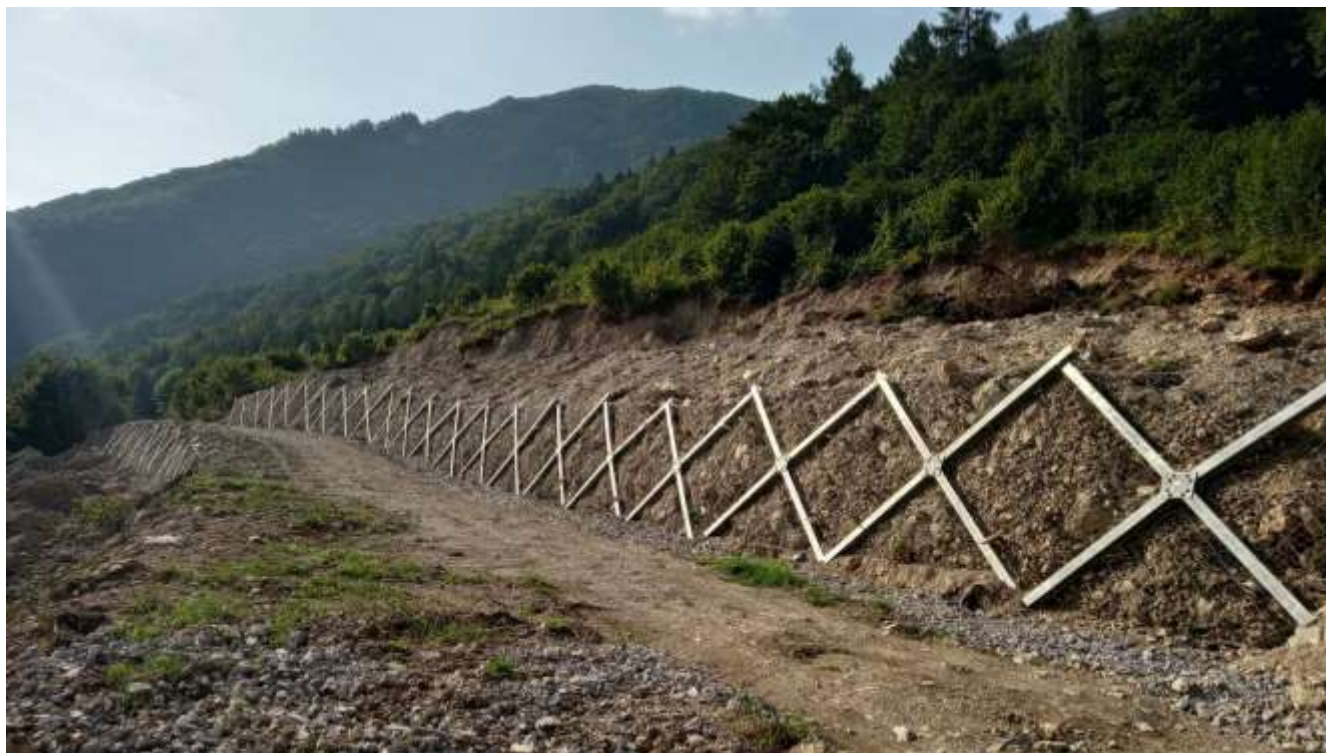
Obr. 1 Stabilizácia časti poľnej cesty vertikálnou vystuženou konštrukciou Erdox Terra

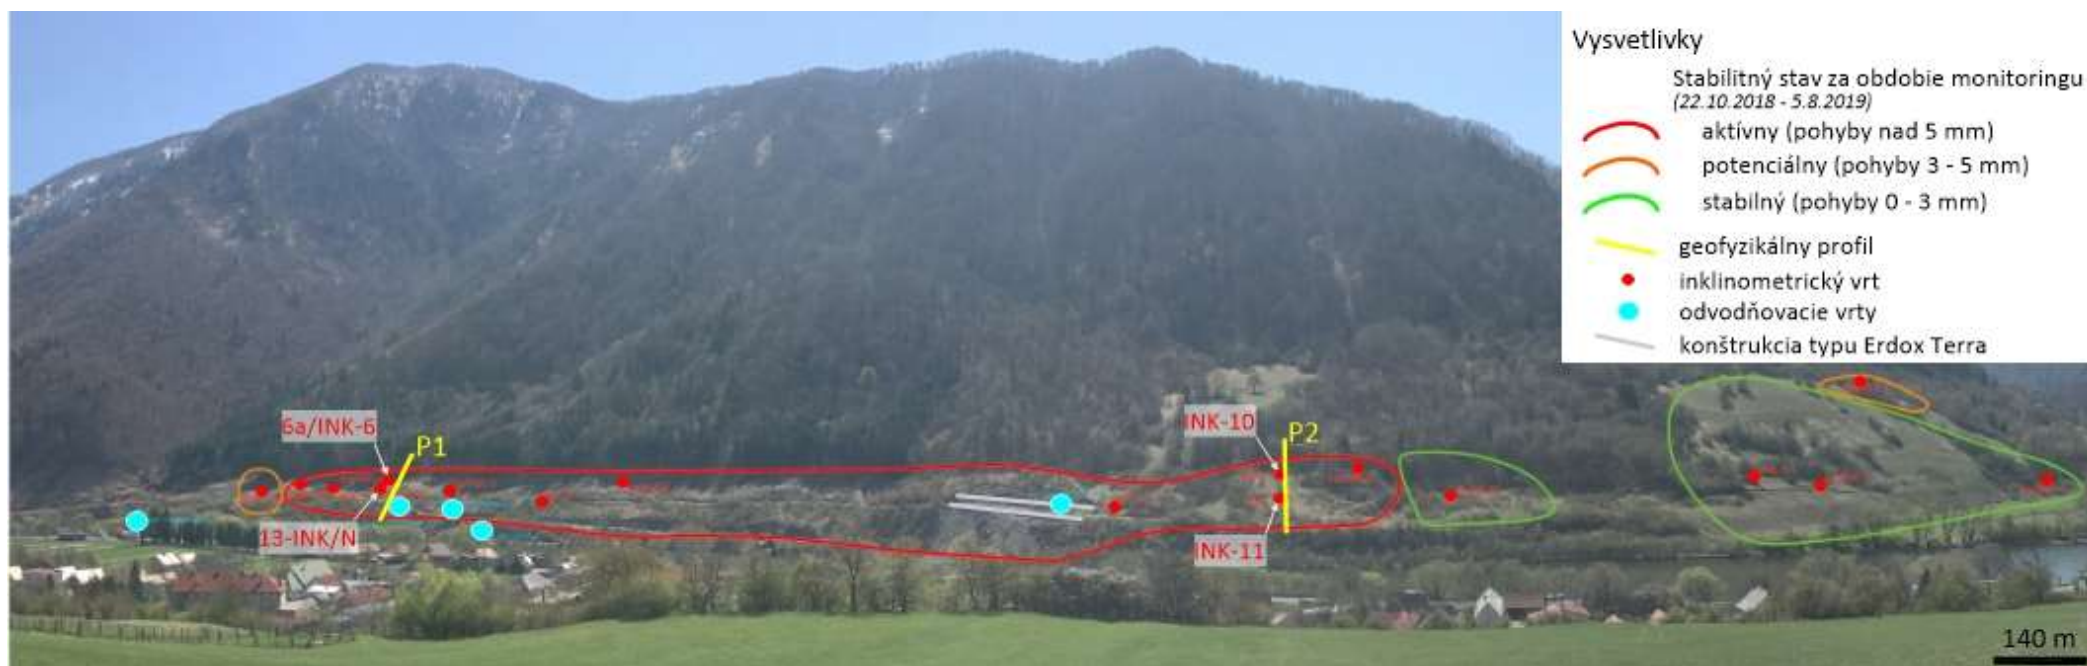
Obr. 4 Schematické znázornenie aktivity zosuvného frontálneho pásma "Kral'ovianskeho zosuvu" s vyznačenou polohou geofyzikálnych profilov (Bednarik a kol., 2019 - upravené)

Na lokalite Kral'ovany boli merania SRT a ERT realizované na dvoch paralelných profiloch P1 a P2 vzdialených od seba 580 metrov (obr. 4). Dĺžka profilu P1 bola 105 m a bol vedený v blízkosti inklinometrických vrtov 6a/INK-6 a 13-INK/N. Profil P2 bol dlhý 140 m a viedol popri vrtoch INK-10 a INK-11. Obidva profily boli situované v generačne najmladších zosuvoch, pretože terénne podmienky neumožňovali iné vedenie profilov. Začiatok profilov sa nachádzal v čele zosuvu pri rieke Váh na husto zarastenej lúke a vrchná časť v zalesnenej časti svahu. Každý profil bol premeraný oboma geofyzikálnymi metódami.

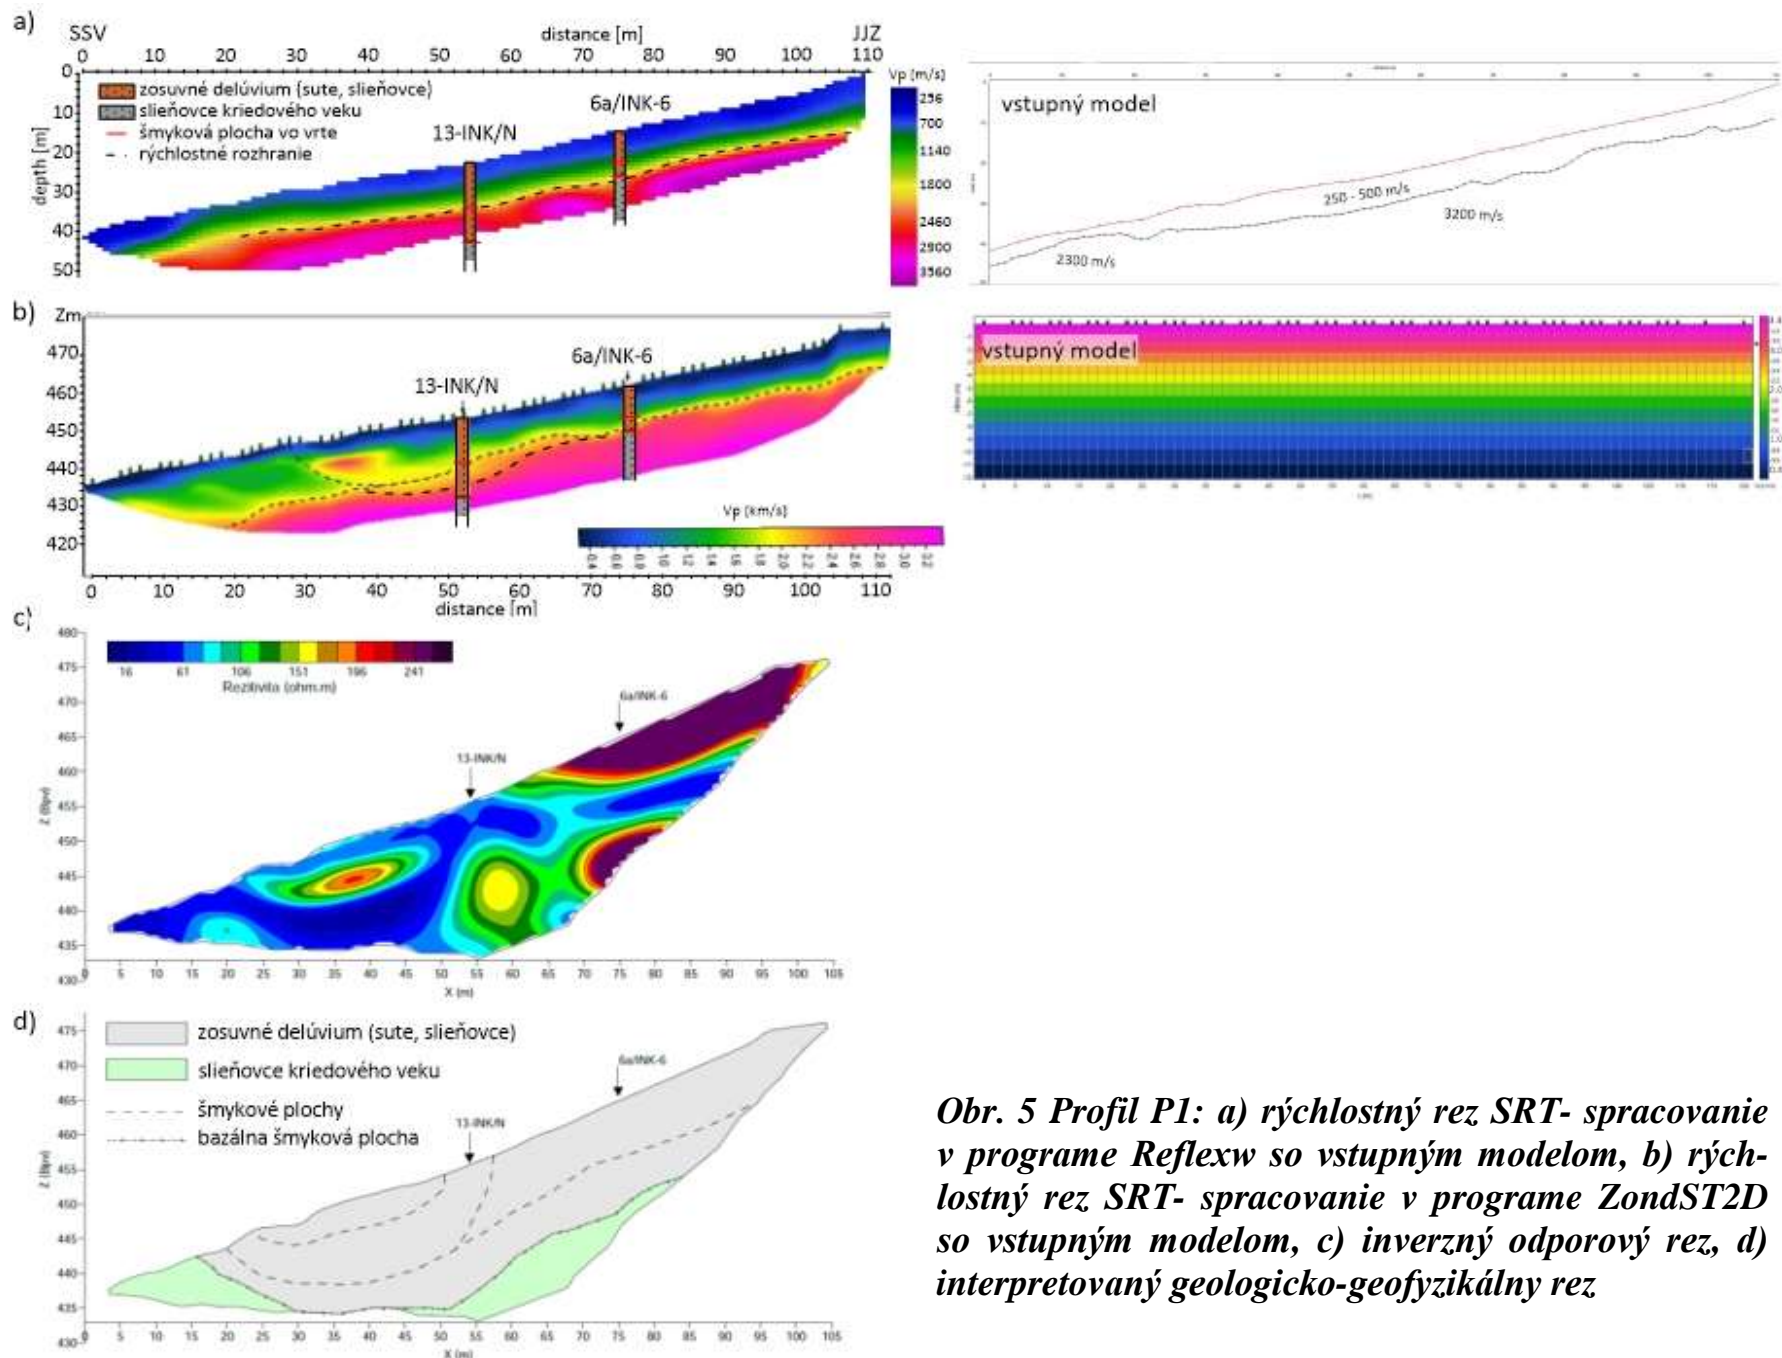
Obr. 5 Profil P1: a) rýchlostný rez SRT- spracovanie v programe Reflexw so vstupným modelom, b) rýchlostný rez SRT- spracovanie v programe ZondST2D so vstupným modelom, c) inverzný odporový rez, d) interpretovaný geologicko-geofyzikálny rez

Reflexw Version 8.0 a v programe ZondST2D a to procesingovými metódami pre refrakčnú seizmiku a refrakčnú seizmickú tomografiu. Vstupný model pre inverziu bol pre spracovanie v programe Reflexw vytvorený analýzou sklonu nameraných hodochrón (obr. 5a), pri spracovaní v programe ZondST2D bol použitý gradientový model s vhodným nastavením rýchlostného rozpätia (obr. 5b).

Na rýchlostných rezoch z profilu P1, spracovaných ako v programe Reflexw (obr. 5a) tak i ZondST2D (obr. 5b), je pod povrchom zachytená vrstva s rýchlosťami do 2400 m/s interpretovaná ako sedimenty zosuvného delúvia. V hĺbke približne 6 až 8 metrov dochádza k výraznému nárastu rýchlosti (nad 3000 m/s) čo naznačuje prítomnosť kompaktnejších slieňovcov kriedového veku. Toto rýchlostné rozhranie, ktoré je interpretované ako šmyková plocha zosuvu, koreluje na oboch spracovaniach s údajmi z vrtu 6a/INK-6, kde bol v hĺbke 7,5 m na inklinometrických meraniach zaznamenaný výrazný pohyb. Rozdiel vo výsledkoch spracovania medzi použitými softvérmi sa prejavil v spodnej časti svahu, v úseku metráže 0 - 62 m. Kým charakter rýchlostného prechodu medzi interpretovanými vrstvami zosuvného delúvia a kompaktnejších slieňovcov je v spracovaní z Reflexw (obr. 5a) v celej dĺžke profilu rovnaký, na rýchlostnom profile z programu ZondST2D (obr. 5b) je prechod medzi interpretovanými rýchlostnými vrstvami v dolnom úseku plynulejší. Navyše je na spracovaní zo ZondST2D v hĺbke 5 - 9 m pod povrchom (metráž 32 - 42 m) oblasť vyšších rýchlostí. V tejto dolnej časti profilu sa na spracovaní zo ZondST2D interpretované rýchlostné rozhranie zahlbuje do hĺbky približne 20 metrov. Údaje z vrtu 13-INK/N ukazujú, že tu dochádza k prehĺbeniu zosuvného delúvia. To potvrdzuje predpoklad prítomnosti viac ako jednej šmykovej plochy. Rýchlostný profil spracovaný s použitím gradientového vstupného modelu (obr. 5b) koreluje aj s výsledkami spracovania ERT meraní (obr. 5c). Výsledná interpretácia priebehu šmykových plôch na profile P1 je zobrazená na obr. 5d.

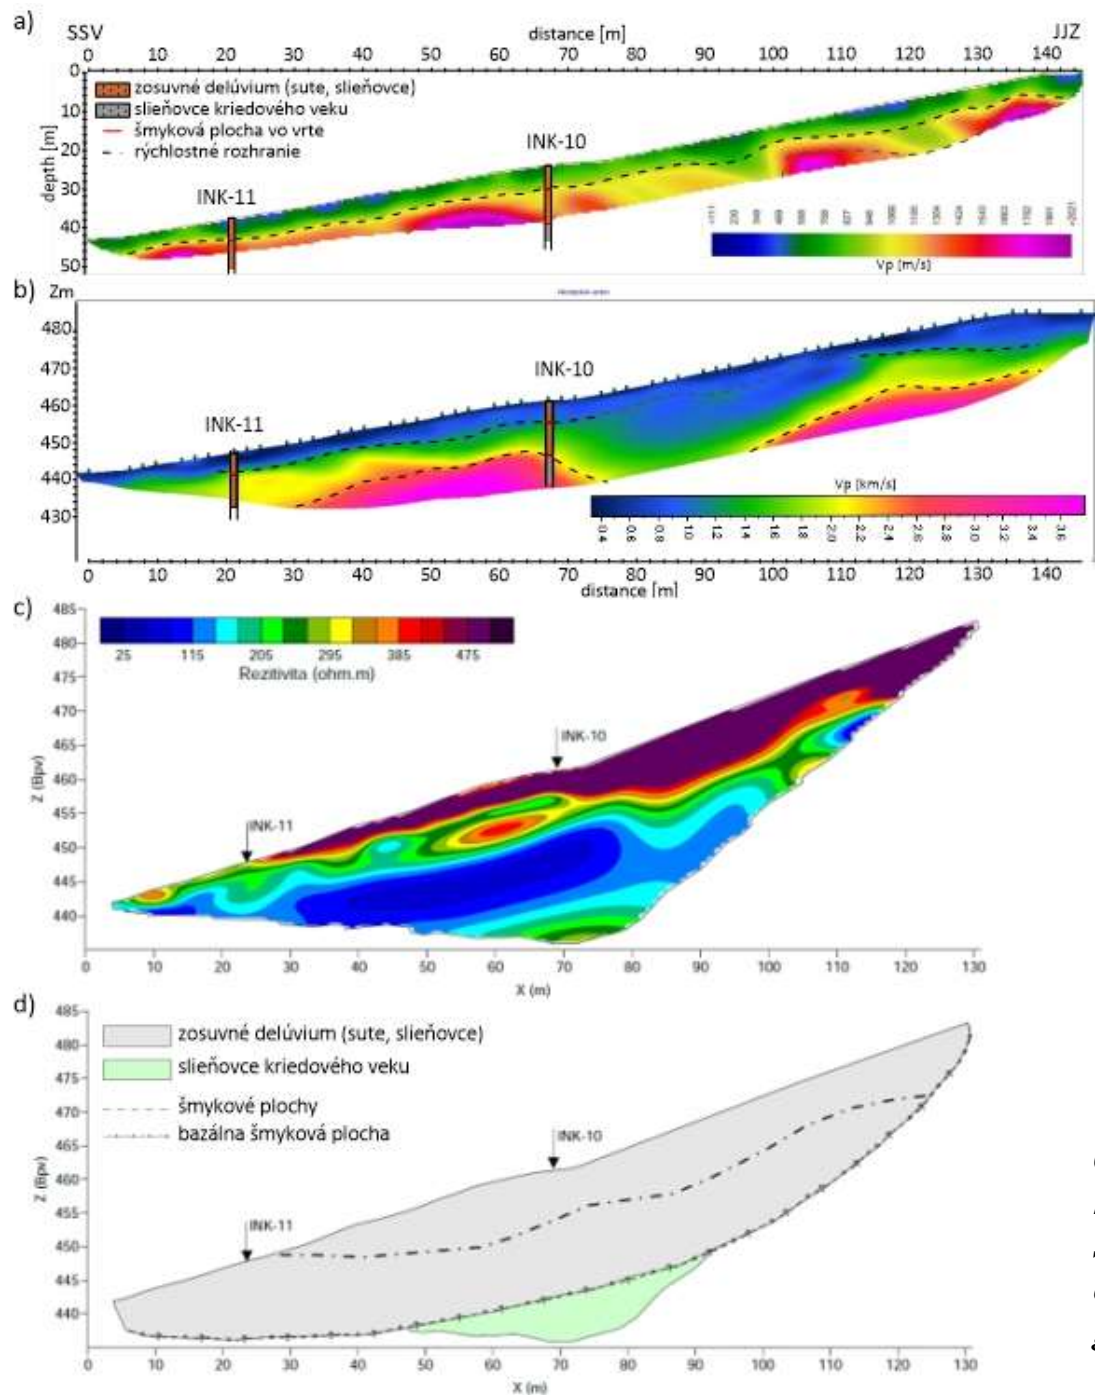
Obr. 6 Profil P2: a) rýchlostný rez SRT- spracovanie v programe Reflexw, b) rýchlostný rez SRT- spracovanie v programe ZondST2D, c) inverzný odporový rez, d) interpretovaný geologicko-geofyzikálny rez

Aj na profile P2 (obr. 6) sa na rýchlostných rezoch (obr. 6a a 6b) prejavil kontakt sedimentov delúvia a podložných slieňovcov kriedového veku nárastom rýchlosti. Pri spracovaní v programe ZondST2D (obr. 6b), sa podobne ako na profile P1, podarilo zachytiť priebeh oboch šmykových plôch, ktoré korelujú so šmykovými plochami zachytenými vo vrte INK-10 (hĺbka 6 a 15 metrov) ako i s výsledkami spracovania ERT meraní (obr. 6c). Interpretovaný priebeh šmykových plôch na profile P2 je zobrazený na obr. 6d.
