ZJIŠTĚNÍ ÚNIKŮ VODY Z CHLADICÍHO SYSTÉMU ELEKTRÁRNY POMOCÍ KAROTÁŽE

WATER LEAK DETECTION FROM COOLING SYSTEM OF POWER STATION BY WELL LOGGING

Martin Procházka¹

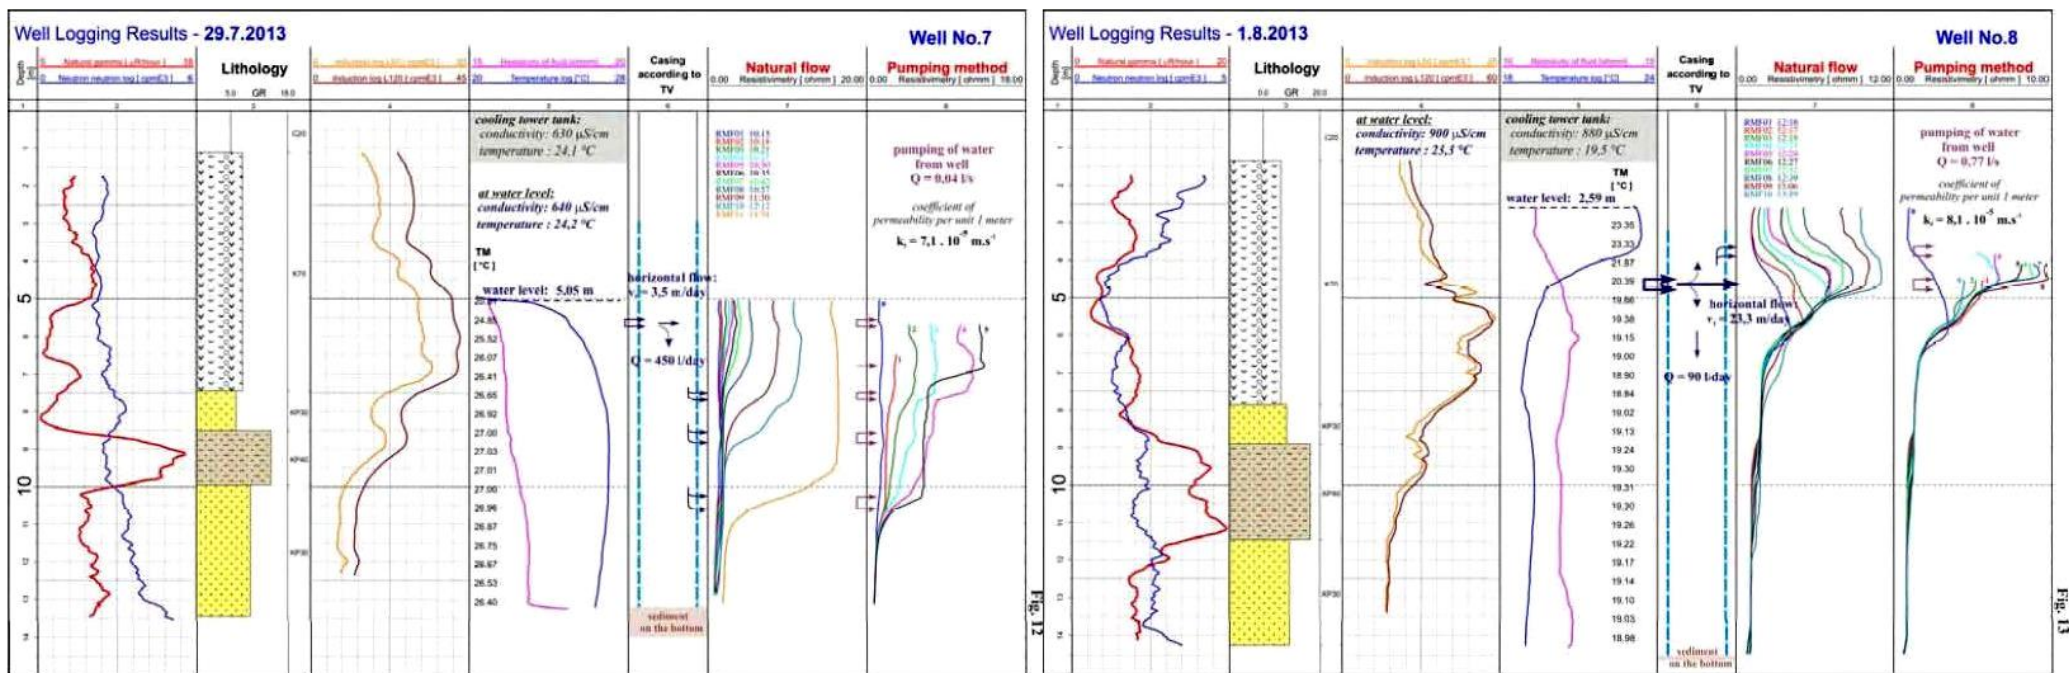
Obr. 2 Příklad karotážního měření na lokalitě

Ve vrtech bylo provedeno karotážní měření. Soubor metod byl zvolen s důrazem na objasnění proudění prosakující vody v horninovém prostředí i s ohledem na geologickou stavbu a rovněž s ohledem na pozici podzemních staveb v okolí. Byly použity tyto metody: rezistivimetrie v aplikaci metody ředění označené kapaliny a v aplikaci metody konstantního čerpání resp. konstantního nálevu, termometrie (teplota vody z chladicího systému se liší od teploty podzemní vody). Pro objasnění geologické stavby, která má rovněž vliv na proudění vody z průsaků, byly použity tyto doplňující metody: gama karotáž, neutron-neutron karotáž a indukční karotáž. V hloubkách, v nichž bylo zjištěno proudění vody z průsaků napříč vrtem, byl změřen směr proudění pomocí detektoru směru proudění, naším výrobkem, na nějž se vztahuje patentová ochrana.
