GEOFYZIKÁLNÍ PRŮZKUM PODZÁKLADÍ MADRESY TILLA – KORI V SAMARKANDU

¹Shavkat Abdullaev, ¹Tohir Alikulov, ²Pavel Bláha

Abstract: The medieval architectonic buildings in the Central Asia have been damaged with a new phenomenon recently. The failures of buildings are caused by the thoughtless water management both by the surface waters and by the underground waters. The water regime changes in the subsoil of buildings carry to the destructions of the historical valued objects. The geophysics takes part to the investigation of these endangered buildings including their surroundings. There is some experience given in using geoelectrical and seismic methods in the Tilla-Kori madrassah investigation in the famous Registan square in the town of Samarkand mentioned this paper.

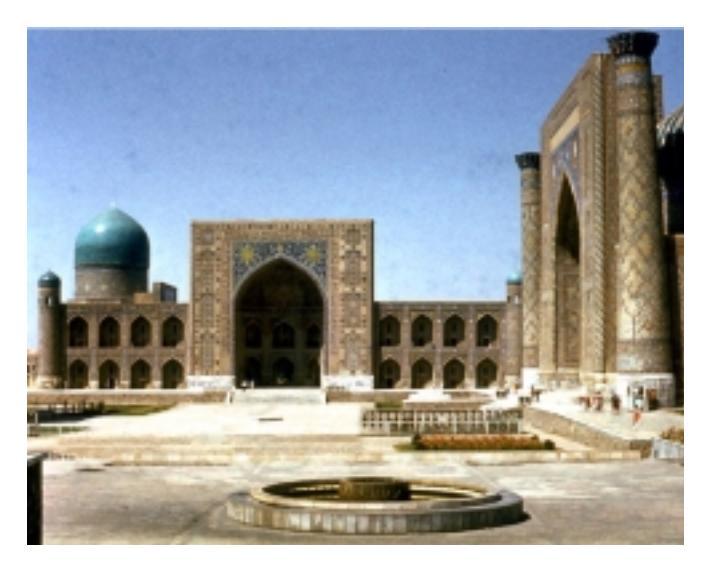
Obr. 1 Samarkand - madresa Tilla - Kori

K takto postiženým stavbám patří i jedna ze tří madres na náměstí Registan v Samarkandu – madresa "Tilla-Kori". Madresa Tilla-Kori byla postavena v létech 1640 – 1660. Stavba stojí na místě dřívějších karavanních hospod, stodol a dalších účelových staveb včetně budov starých trhovišť a různým typů středověkých obydlí. Madresa představuje rozsáhlý komplex budov přibližně čtvercového tvaru s vnitřním atriem. Celkový rozměr komplexu je 145 * 155 metrů. Pohled na jižní průčelí madresy je na obrázku 1.

Mocnost navážek v okolí madresy Tilla-Kori dosahuje 7 až 15 metrů a na těchto antropogenních sedimentech je vlastní madresa založena. Pod severní a severozápadní částí stavby probíhá stará pohřbená úžlabina, která prochází i pod věží s kopulí (modrá kopule na obr. 1). Šířka úžlabiny je 17 až 20 metrů, hloubka 10 až 14 metrů. Prakticky celé

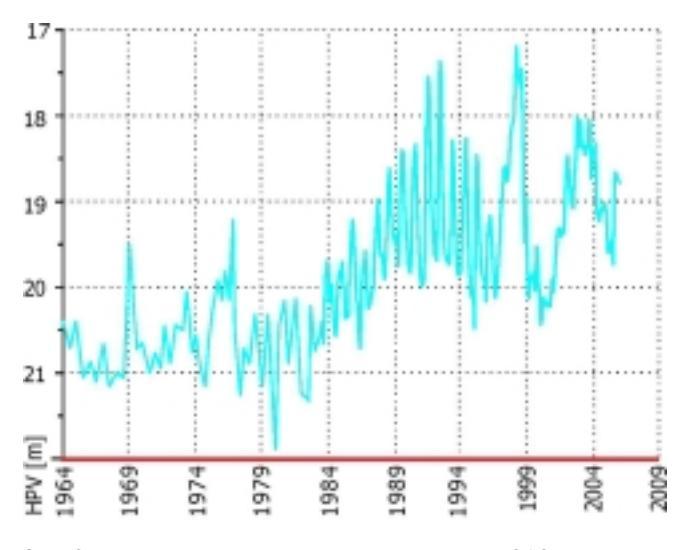
Obr. 2 Změny hladiny podzemní vody ve vrtu 213

Podzemní vody do kvartérních uloženin stékají z předhůří a jsou doplňovány infiltrací z vodního díla Chišrau, zavlažovacích kanálů a městské vodovodní a kanalizační sítě. Dlouholeté sledování úrovně hladiny podzemní vody ve vrtu 213 ukázalo v létech 1964 – 2004 stálé stoupání HPV, a to ze 21 metrů do 17 metrů (obr. 2). Zvýšení úrovně podzemních vod je zapříčiněno nejen zvýšenou infiltrací, ale i zhoršením podmínek odtoku povrchových i podzemních vod vyvolaných vyrovnáváním terénu v širším okolí náměstí Registan.

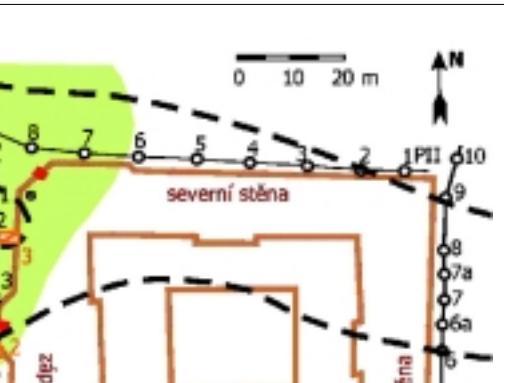
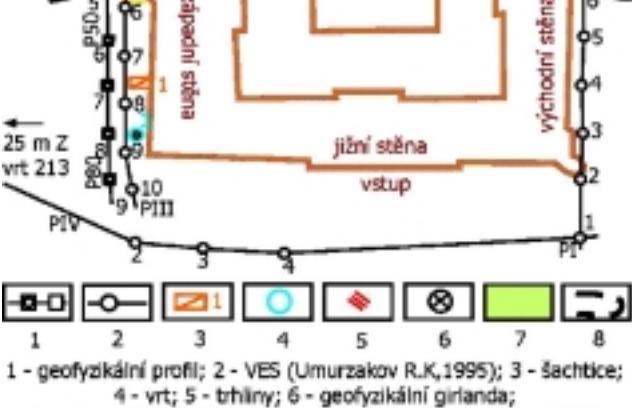
Obr. 3 Schématická mapa geofyzikálního měření u madresy Tilla Kori (Samarkand)

7 - zóna zvýšené vlhkosti (W > 20%); 8 - obrys trhliny (1995)

hranice. Měření probíhá buď formou Wennerova uspořádání nebo uspořádání potenciálového. Krok všech měření bývá volen 0,5 metru. Při vrtání se s krokem 0,25 metru odebírají porušené vzorky pro laboratorní stanovení vlhkosti. Situace geofyzikálního měření je na obrázku 3.

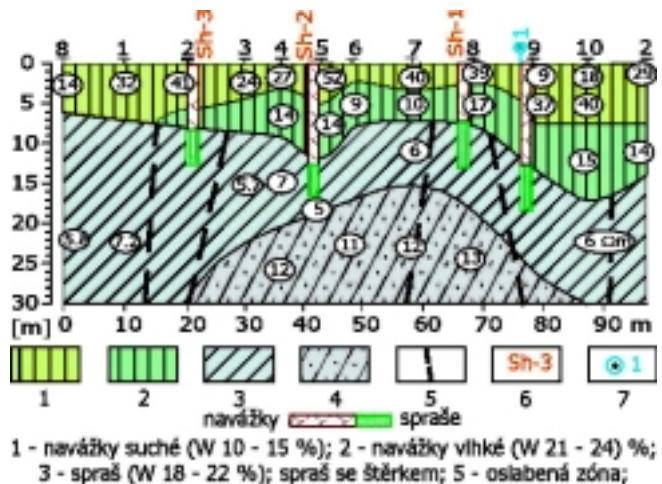
Obr. 4 Geoelektrický řez na profilu PIII

Geoelektrické měření u západní stěny madresy, kde jsou hlavně rozvinuty deformační procesy, vyčlenilo čtyři vzájemně odlišné vrstvy (obr. 4). První dvě vrstvy odpovídají antropogenním sedimentům a dosahují mocnosti 7 – 12 metrů s tím, že u jihozápadního rohu madresy (jižní část profilu) se jejich mocnost zvyšuje až na 17 metrů. První vrstva

6 - šachtice; 7 - vrt

s měrnými odpory 9 až 52 ohmmetrů odpovídá suchým navážkám s přirozenou vlhkostí 10 - 15 %. Druhou vrstvu tvoří navážký vlhké s měrnými odpory 9 až 17 ohmmetrů (vlhkost 21 - 24 %). Podložní spraše a hlíny mají měrný odpor 5,0 až 7,2 ohmmetru a přirozenou vlhkost 18 až 22 %. V nejspodnější zachycené vrstvě jsou ve sprašových hlínách přítomné tenké čočky štěrků, které zvyšují měrný odpor této vrstvy na 11 až 13 ohmmetrů. Na obrázku 4 je patrné, že shoda mezi výsledky přímých průzkumných prací a výsledky geoelektrických metod je velmi dobrá.

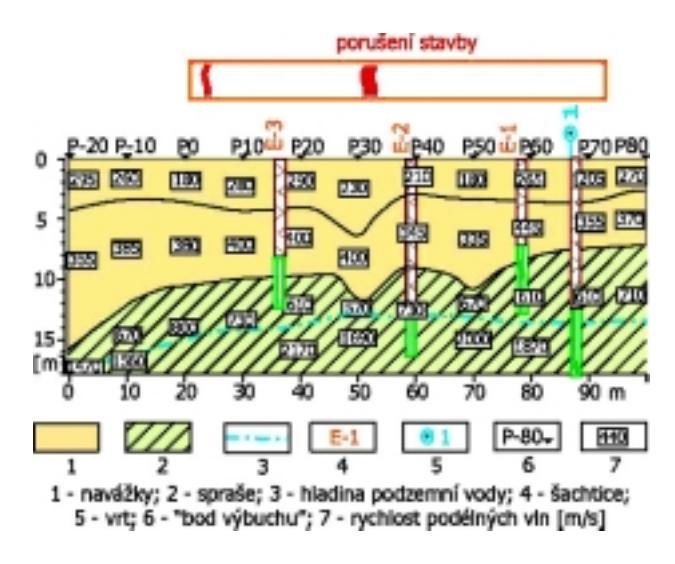
Obr. 5 Seismický řez na profilu PV

Měření mělkou refrakční seismikou bylo provedeno pouze u západní stěny madresy (obr. 5). Je překvapující, že shoda mezi litologickými hranicemi zjištěnými z vrtu a šachtic není tak dobrá, jako tomu bylo u geoelektrických měření. Tuto skutečnost je možné zčásti vysvětlit větší vzdáleností přímých průzkumných děl od seismického profilu. Přes toto zjištění je patrné, že první dvě seismické vrstvy s největší pravděpodobností odpovídají navážkám. Rychlosti první vrstvy se pohybují v mezích 180 až 295 m/s. Tato vrstva nabývá největší mocnosti v místech, kde jsou ve zdivu západní stěny madresy patrné trhliny. V Uzbekistánu je pro tyto zeminy a tuto lokalitu odvozen vztah mezi rychlostí a objemovou hmotností. Z něho vychází přirozená objemová hmotnost první vrstvy v mezích 1,65 až 1,68 g/cm³. I z tohoto čísla je patrné, že se jedná o kypré zeminy, u kterých nepřekvapuje náchylnost k prosedání.

Druhá seismická vrstva má rychlosti 335 - 445 m/s, její mocnost kolísá mezi 5 až 9 metry. Tvar druhého refrakčního horizontu je velmi podobný prvnímu seismickému rozhraní. Ve staničení 30 metrů můžeme opět vidět zahloubení, které je pravděpodobně vázáno po oslabené místo v podložních spraších. Objemová hmotnost této vrstvy, stanovená obdobně jako u první vrstvy, se pohybuje v mezích 1,78 - 1, 89 g/cm³. V podložních hlinitých spraších stoupá rychlost na hodnoty 570 – 800 m/s. Ještě hlouběji je možné nalézt další hranici, na které je rychlostní gradient nejvyšší ze všech zjištěných refrakčních horizontů. Rychlost zde narůstá až na hodnoty 1470 až 2170 m/s. Toto lámavé rozhraní s největší

pravděpodobností odpovídá hladině podzemní vody.

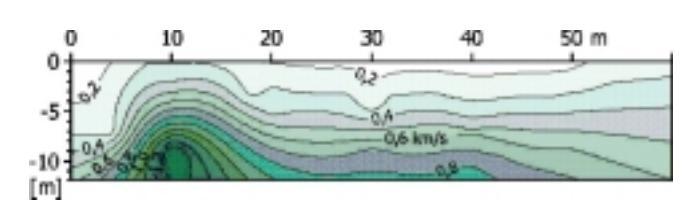
Obr. 6 Pole rychlostí na profilu PV

Při interpretaci mělké refrakční seismiky s použitím metody pronikání vychází ve staničení 10 metrů v hloubkách pod 5 metrů zóna s vysokými rychlostmi (obr. 6). S největší pravděpodobností je tato anomálie způsobena pohřbenými zbytky starého zdiva nebo základů budov z období, které předcházelo stavbě madresy.

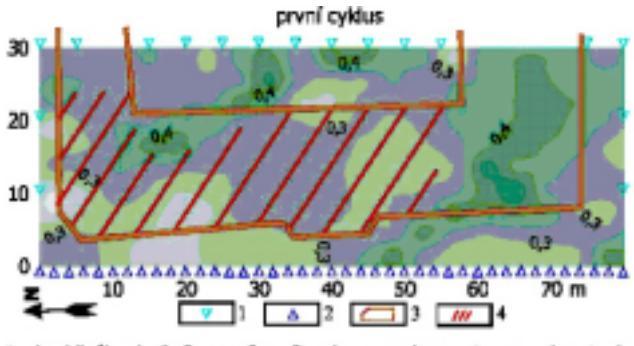
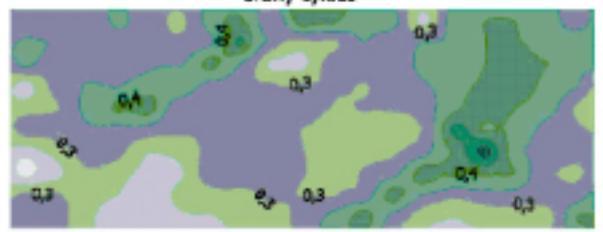
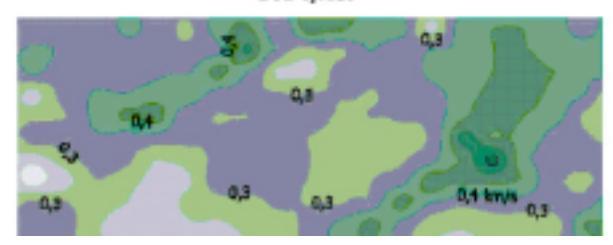
Obr. 7 Pole rychlostí z opakované seismické tomografie

Seismická tomografie (Bláha P. et al., 1994) byla měřena pod částí madresy, kde je umístěna mešita spolu s věží a kopulí (obr. 7). Z výsledků seismické tomografie můžeme vyčíst, že zóny nízké rychlosti (pod 280 m/s), leží převážně v místech, kde jsou zaznamenány projevy deformace madresy. Na základě těchto měření není možné říci, zda porušení bylo vázáno na oslabenou zónu zeminového masivu, nebo zda jde o projevy mladé, svázané s prosedáním spraší způsobeným zvyšováním úrovně podzemní vody a zvyšováním vlhkosti vrchních vrstev sedimentárního komplexu. Existenci zón s vyššími rychlostmi vysvětlují uzbečtí kolegové existencí pohřbených zbytků starého zdiva či základů (podobně jako v předchozím příkladě).

1 - bod "výbuchu"; 2 - geofon; 3 - obrys medresy; 4 - porucha stavby druhý cyklus

třetí cyklus

Z opakovaných měření seismické tomografie je patrné, že rozložení rychlostí podélných vln pod západním křídlem madresy se v čase nemění.

V místech, kde již byly zaznamenány deformace madresy bylo zjištěno snížení rychlostí podélných vln v povrchových vrstvách, případně i v podložních spraších. Z výsledků seismické tomografie se výrazně vyděluje zóna nízkých rychlostí, která odpovídá oblasti s poruchami stavby. Rozměr zóny je 12 x 15 m a tato zóna se nachází pod jednou z nejexponovanějších částí stavby, pod místem, kde stojí věž s kopulí. Toto pásmo nízkých rychlostí souhlasí s polohami, ve kterých byla zjištěna zvýšená vlhkost zemin. Zvýšení vlhkosti zeminového masivu se stalo příčinou snížení pevnosti a následně deformací stavby.

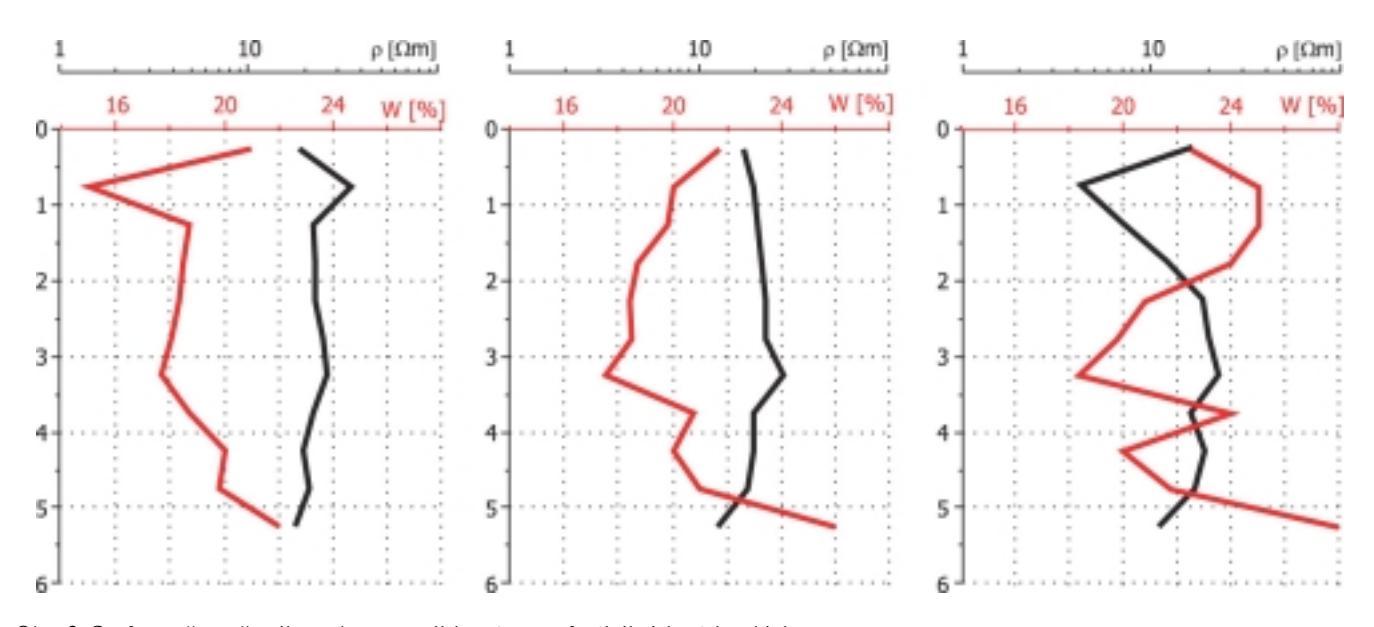
Obr. 8 Grafy změn měrného odporu a vlhkosti v geofyzikálních girlandách

Pro určení změny vlhkosti zeminového masívu bylo uskutečněno měření s "geofyzikální girlandou" umístěnou v severozápadním rohu zkoumaného prostoru (Durdyeva a Abdullaev, 2006). Výsledky naměřených zdánlivých měrných odporů a přirozené vlhkosti jsou na obrázku 8. V intervalu 0,0 až 2,0 metry byla v dubnu přirozená vlhkost 19 až 20 %, potom v říjnu se zvýšila na 27 %. V hloubkách 2,0 až 3,5 metru zůstává ve všech etapách měření vlhkost stejná a dosahuje hodnot 18 - 19 %. V intervalu 3,4 – 4,5 metru se od dubna do října vlhkost zvětšila z 20 % na 24 %, ještě hlouběji (5,25 m) se vlhkost změnila ještě výrazněji, a to z 22 % na 28 %.

Geoelektrická měření ukázala na zvýšenou vlhkost zejména antropogenních sedimentů v severozápadní části zkoumaného území. Největší vlhkosti byly zjištěny v říjnu 2003. Zvýšení vlhkosti je důsledkem zavlažování a zalévání na okolních pozemcích v období relativního sucha (červen – září).
