SEIZMICKÁ MĚŘENÍ V INŽENÝRSKOGEOLOGICKÉM MONITORINGU HORNINOVÉHO MASÍVU

SEISMIC MEASUREMENTS IN ENGINEERING GEOLOGY MONITORING OF ROCK MASS

Pavel Bláha¹, Roman Duras²

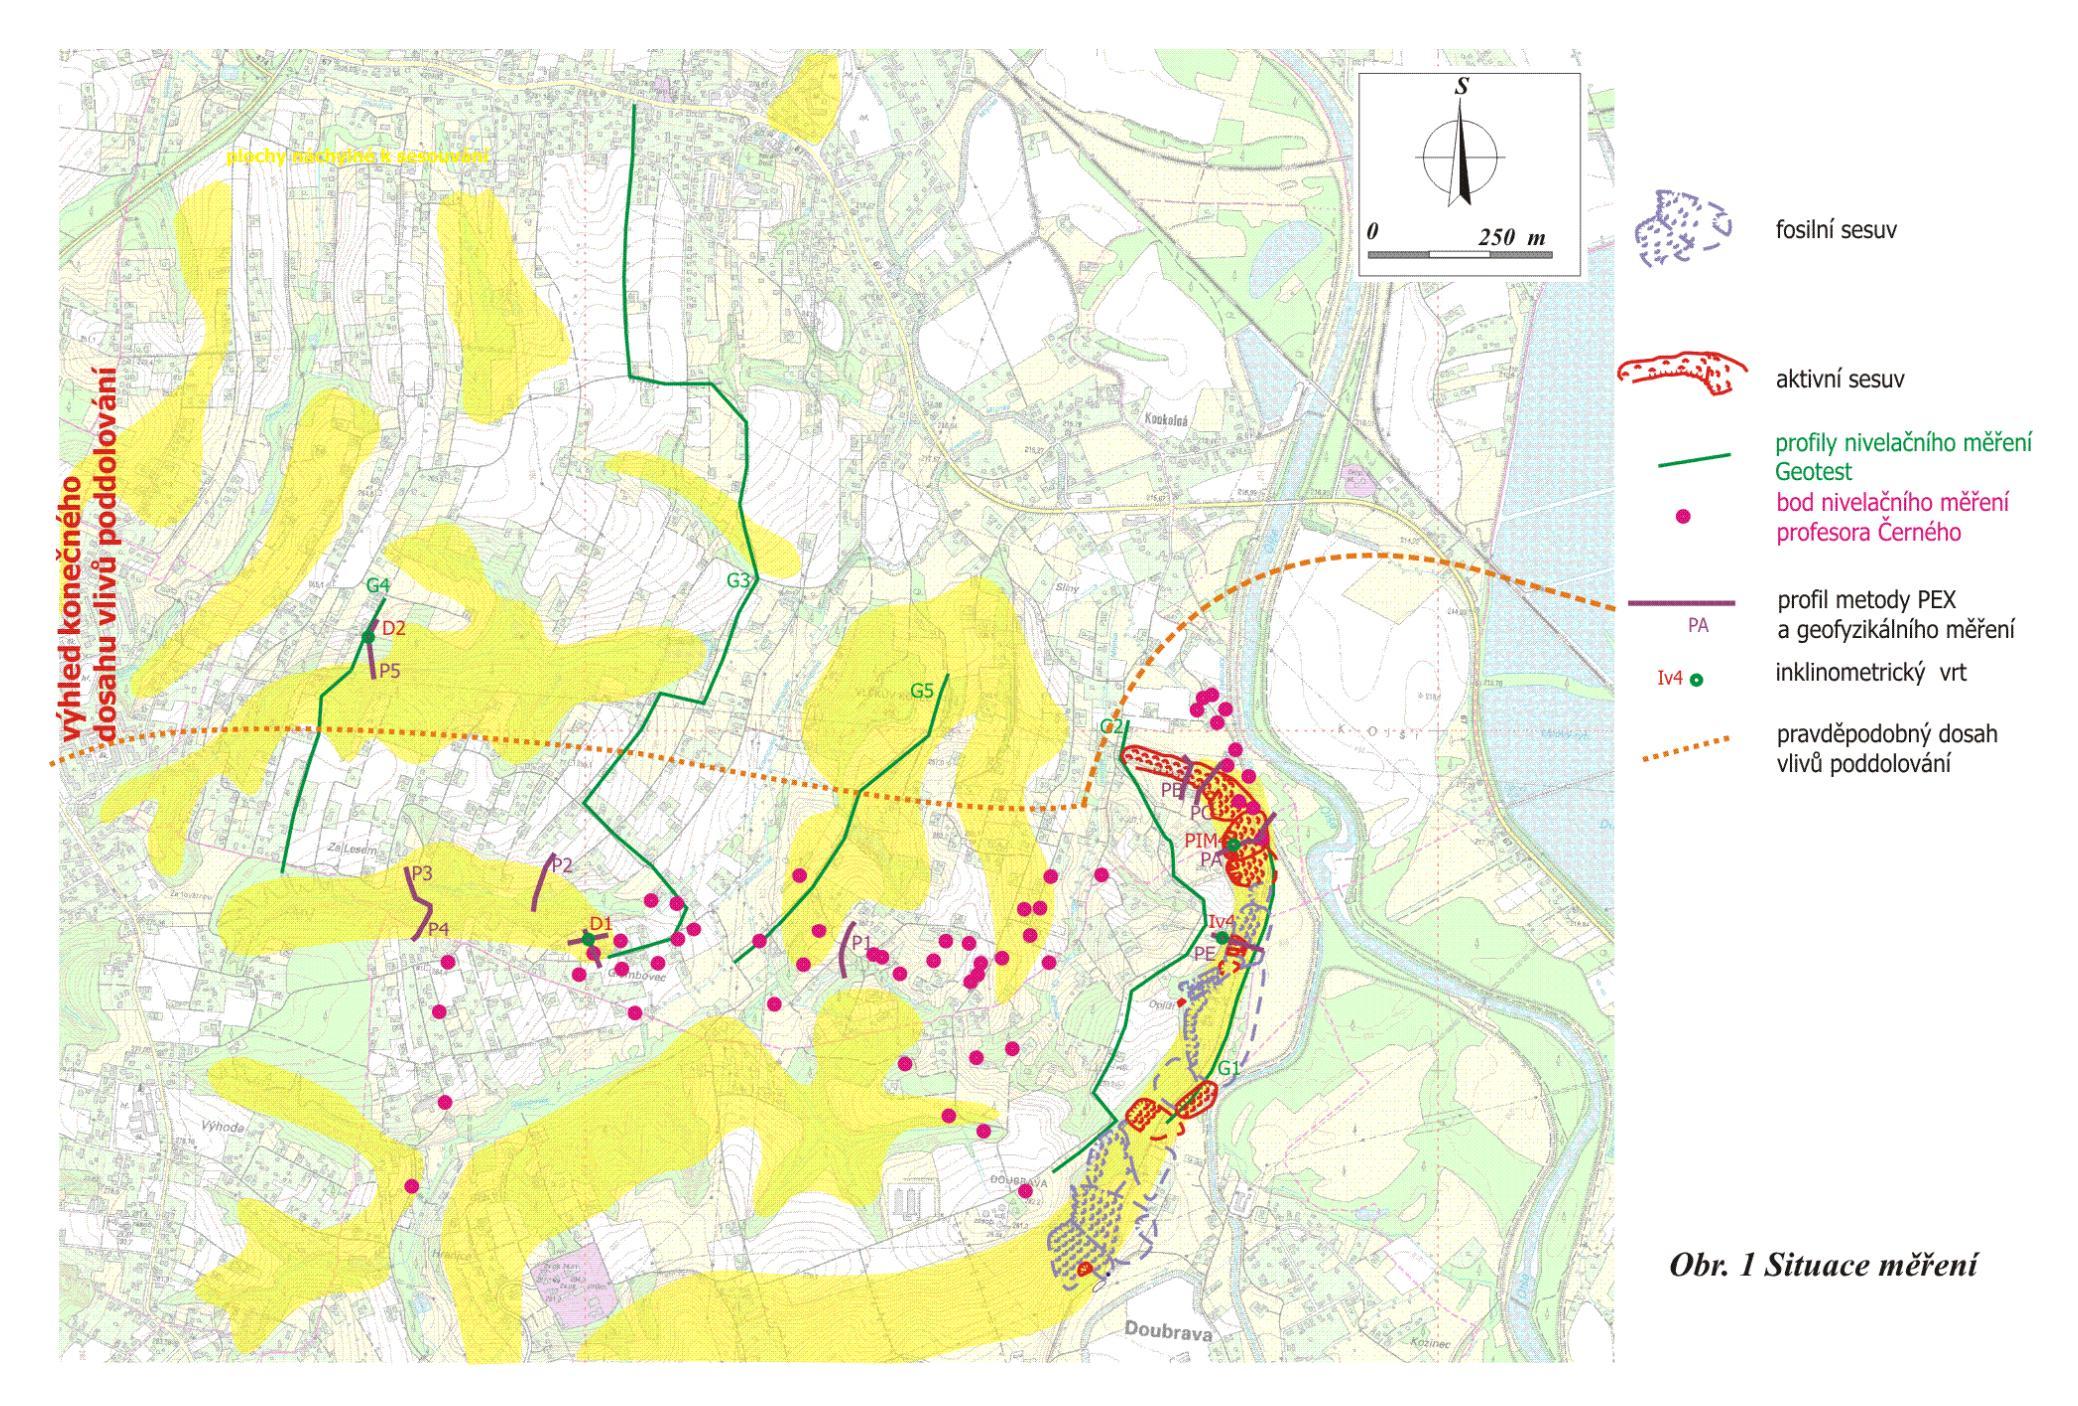
Sledování změn v horninovém masívu a jejich vliv na svahové deformace probíhalo na čtyřech lokalitách (obr. 1). Místa byla vybrána tak, aby bylo možné sledovat důlní vlivy v různých stádiích vývoje. Bylo měřeno v místech, kde se vliv poddolování v době měření začínal projevovat, a také v místech, kde se měl vliv důlní činnosti začít projevovat až po započetí monitoringu. Prvním místem je lokalita Ujala, kde monitoring započal po průzkumu sesuvů III. kategorie, ale před započetím řešení úkolů sledování souběžného vlivu poddolování a svahových pohybů. V tomto místě jsou sledovány dva profily okolo vrtů Iv4 a PIM44 na svahových deformacích Ujala – Kováč a Ujala I. Místo sledování počátečních stádií poddolování bylo vybráno podle materiálů IMGE a jejich výpočtů poklesů v zájmové oblasti mezi Doubravou a Dětmarovicemi. Dalším místem je lokalita U Hanáka, kde byl realizován vrt D1. Vrt D1 byl odvrtán koncem roku 2003 tak, aby v něm první měření proběhla ještě před postižením území vlivy poddolování. Obdobně byly situovány profily P1-P4 na lokalitě Zálesí. Během řešení úkolu "Antropogenní změny z poddolování a svahové deformace" (2006 – 2008) se tato místa, zejména okolí vrtu D1, dostala do přímého vlivu vytvářející se poklesové kotliny. Nové monitorovací systémy na poslední sledované lokalitě Olmovec, budované v rámci evropského projektu, byly opět umístěny mimo přímé vlivy poddolování.

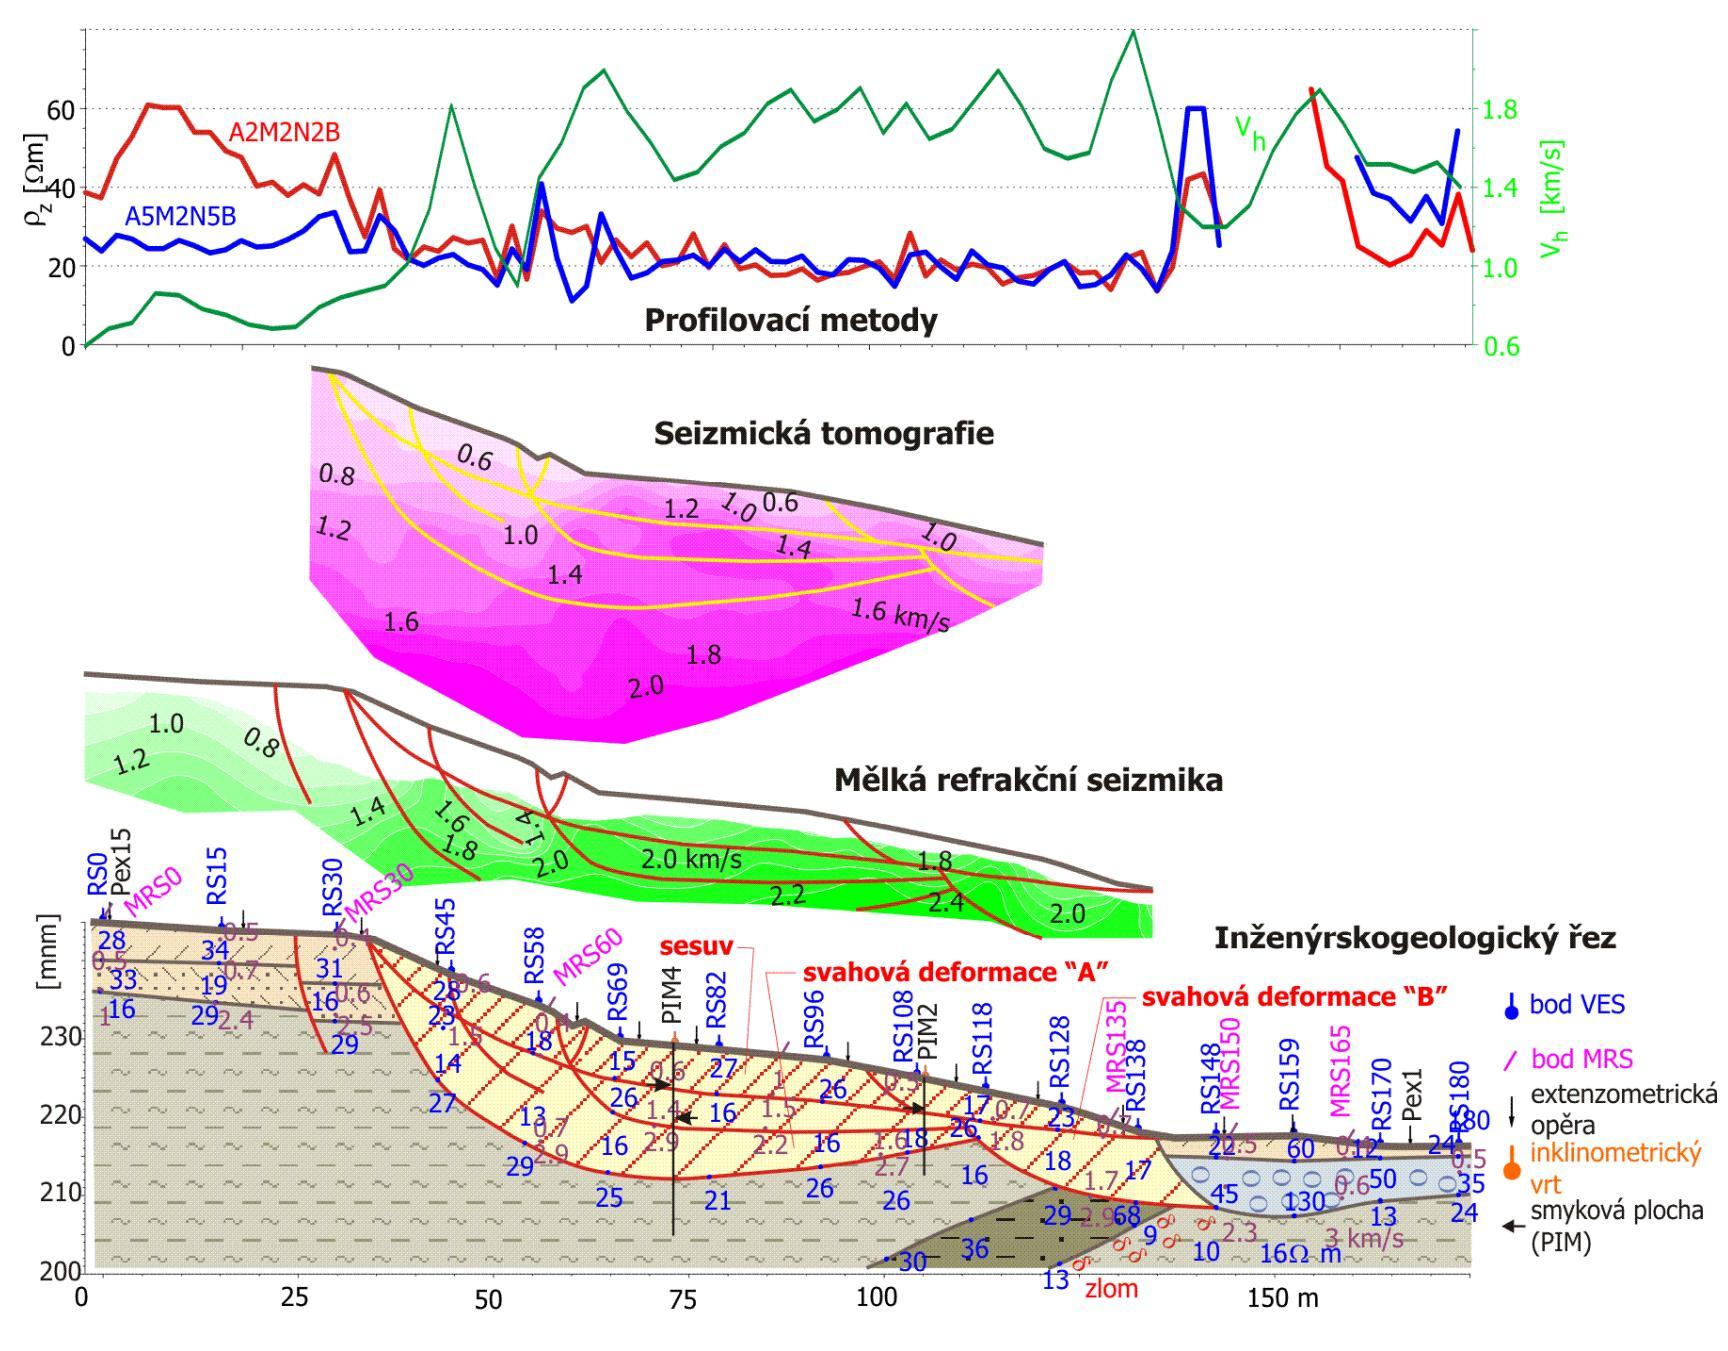
Obr. 2 Inženýrskogeologický řez sesuvem Ujala I

Z obrázku 2 je patrné, že geofyzikálním měřením se podařilo vymezit osm odlišných geologických celků. Mimo vlastní sesuv to jsou povrchové hlíny, které jsou variabilní, a to jak v mocnosti, tak ve vlastnostech. Na VES30 je patrný pokleslý blok. Na plató dále k severu bylo možné v době měření najít trhlinu s poklesem terénu 20 cm. Pod vrstvou sprašových hlín na planině za sesuvem leží vrstva, která je zřejmě tvořena silně zahliněnými glacigenními sedimenty. Nelze však vyloučit, že na VES15 a VES30 se projevuje i vliv hladiny podzemní vody a kapilární třásně. Poklesnutí bloku těsně za hranou svahu je dokumentováno i na výsledcích MRS. Hloubka báze této vrstvy určená z VES i MRS je prakticky totožná. Nízké rychlosti této vrstvy, patrné i z izolinií rychlostí, spíše svědčí o tom, že tato vrstva je tvořena glacigenními sedimenty než navětralým neogénem.

podzemní vody. Celková mocnost terasy řeky Olše, určená v tomto místě geofyzikálním měřením, je v souladu s výsledky archivních vrtných prací. Zajímavá je větší mocnost terasy těsně u paty svahu. Ta může být vyvolána buď silnější erozní činností Olše v poledové době, nebo menší pevností podloží v tomto místě. To je zřejmě způsobeno tektonickým postižením neogenních jílovců (viz obr. 2).

Geodynamicky nejaktivnější byla mělká svahová deformace – sesuv. Ten je na obrázku vyznačen hustou šrafou. Materiál sesuvu je tvořen směsí všech typů kvartérních zemin a materiálu podloží – neogenních jílů. Všechny materiály jsou prohnětené a tvoří fyzikálně jednu vrstvu. Podle velikosti hodnot měrných odporů můžeme usuzovat, že materiál sesuvu byl v době průzkumu zvodněný. V podélném směru bylo možné vyčlenit z geofyzikálních měření dva dílčí sesuvy. Z křivek symetrického odporového profilování i ze seizmických měření vyplývá, že horninový masív v blízkosti povrchu terénu byl tahově namáhán od hrany svahu až po pozici MRS75 (totožná s vrty PIM4 / PIM44). Podle výsledků seizmické tomografie bylo napětí v aktivním sesuvu zcela uvolněno, zejména v horní části svahu. Až do staničení cca 70 metrů rychlosti podélných vln klesaly pod 0,6 km/s, což svědčilo o malé objemové hmotnosti a velkém mechanickém porušení horninového masívu.

Pod mělkým sesuvem můžeme najít další dvě patra porušení svahu hlubokou svahovou deformací. Vzhledem k výraznému minimu rychlostí v okolí staničení 50 metrů je zřejmé, že v tomto místě se nacházela výrazná tahová zóna. Z toho můžeme vyvodit, že střední patro svahové deformace bylo v aktivním, byť možná v nevýrazném pohybu. Tuto skutečnost následně potvrdilo i měření přesné inklinometrie. Teprve nejspodnější patro svahové deformace je možné pokládat za momentálně uklidněnou strukturu. Střední i spodní patro svahové deformace je na obrázku vyznačeno řídkou šrafou. Střední patro svahové deformace není možné na části řezu odporově rozlišit (VES82, 96, 108). Bázi druhého patra bylo možné stanovit pouze seizmicky a karotážně. Nejspodnější smyková plocha byla určena geoelektricky a ve spodní části sesuvu i pomocí metody MRS a křivek karotáže. Tahové porušení hlubokých deformací v blízkosti hrany svahu můžeme sledovat nejen na již zmíněném poli rychlostí, ale i na kvantitativně určených nízkých rychlostech na MRS60, kde z interpretace kritických vzdáleností je rychlost 0,7 km/s dokumentována až do hloubky cca 17 metrů.

Na poli rychlostí z tomografického zpracování seizmického prozařování v době průzkumu je možné sledovat zajímavé rozložení rychlostí. V horní části sesuvu do staničení cca 70 metrů můžeme nalézt nízké rychlosti podélných vln. Ve středním patře sesuvu rychlosti klesaly pod 0,8 km/s, v nejnižším patře sesuvu byly maximální zjištěné rychlosti do 1,2 km/s. Takto nízké rychlosti v hloubkách až do 15 metrů byly zcela anomální a svědčily o výrazném tahovém namáhání až mechanickém porušení prostředí všech pater svahové deformace. V nižší části svahu docházelo naopak ke zvyšování rychlostí. Rychlosti se zvyšovaly až na 1,6 km/s. Z izolinií rychlostí můžeme vidět dokonce inversi rychlostí v úseku 80 až 100 metrů. Anomálie zvýšených rychlostí se nacházela okolo střední smykové plochy. Zvýšení rychlostí ve spodní části svahu mohlo být způsobeno buď zvýšeným namáháním hornin třením na smykové ploše, nebo stlačováním materiálu ve středním a spodním patře snahové deformace. Změny rychlostí podle seizmické tomografie byly v dobrém souladu i s výsledky karotážních měření. Je možné přijmout vysvětlení, že pokles rychlostí nemusí být způsoben pouze porušením hornin, ale že je dán i přechodem z pásma zvýšených napětí do pásma s normálním napětím.

Podle výsledků seizmické tomografie můžeme konstatovat snížení rychlostí ve větších hloubkách ve staničení okolo 70 metrů. Pokles rychlostí podélných vln je dokumentován i na karotážních křivkách a je zřejmě způsoben porušením neogenních sedimentů v podloží svahové deformace. To podporuje domněnku, že vznik této svahové deformace v tomto místě je vázán právě na toto porušení neogenních jílovců.

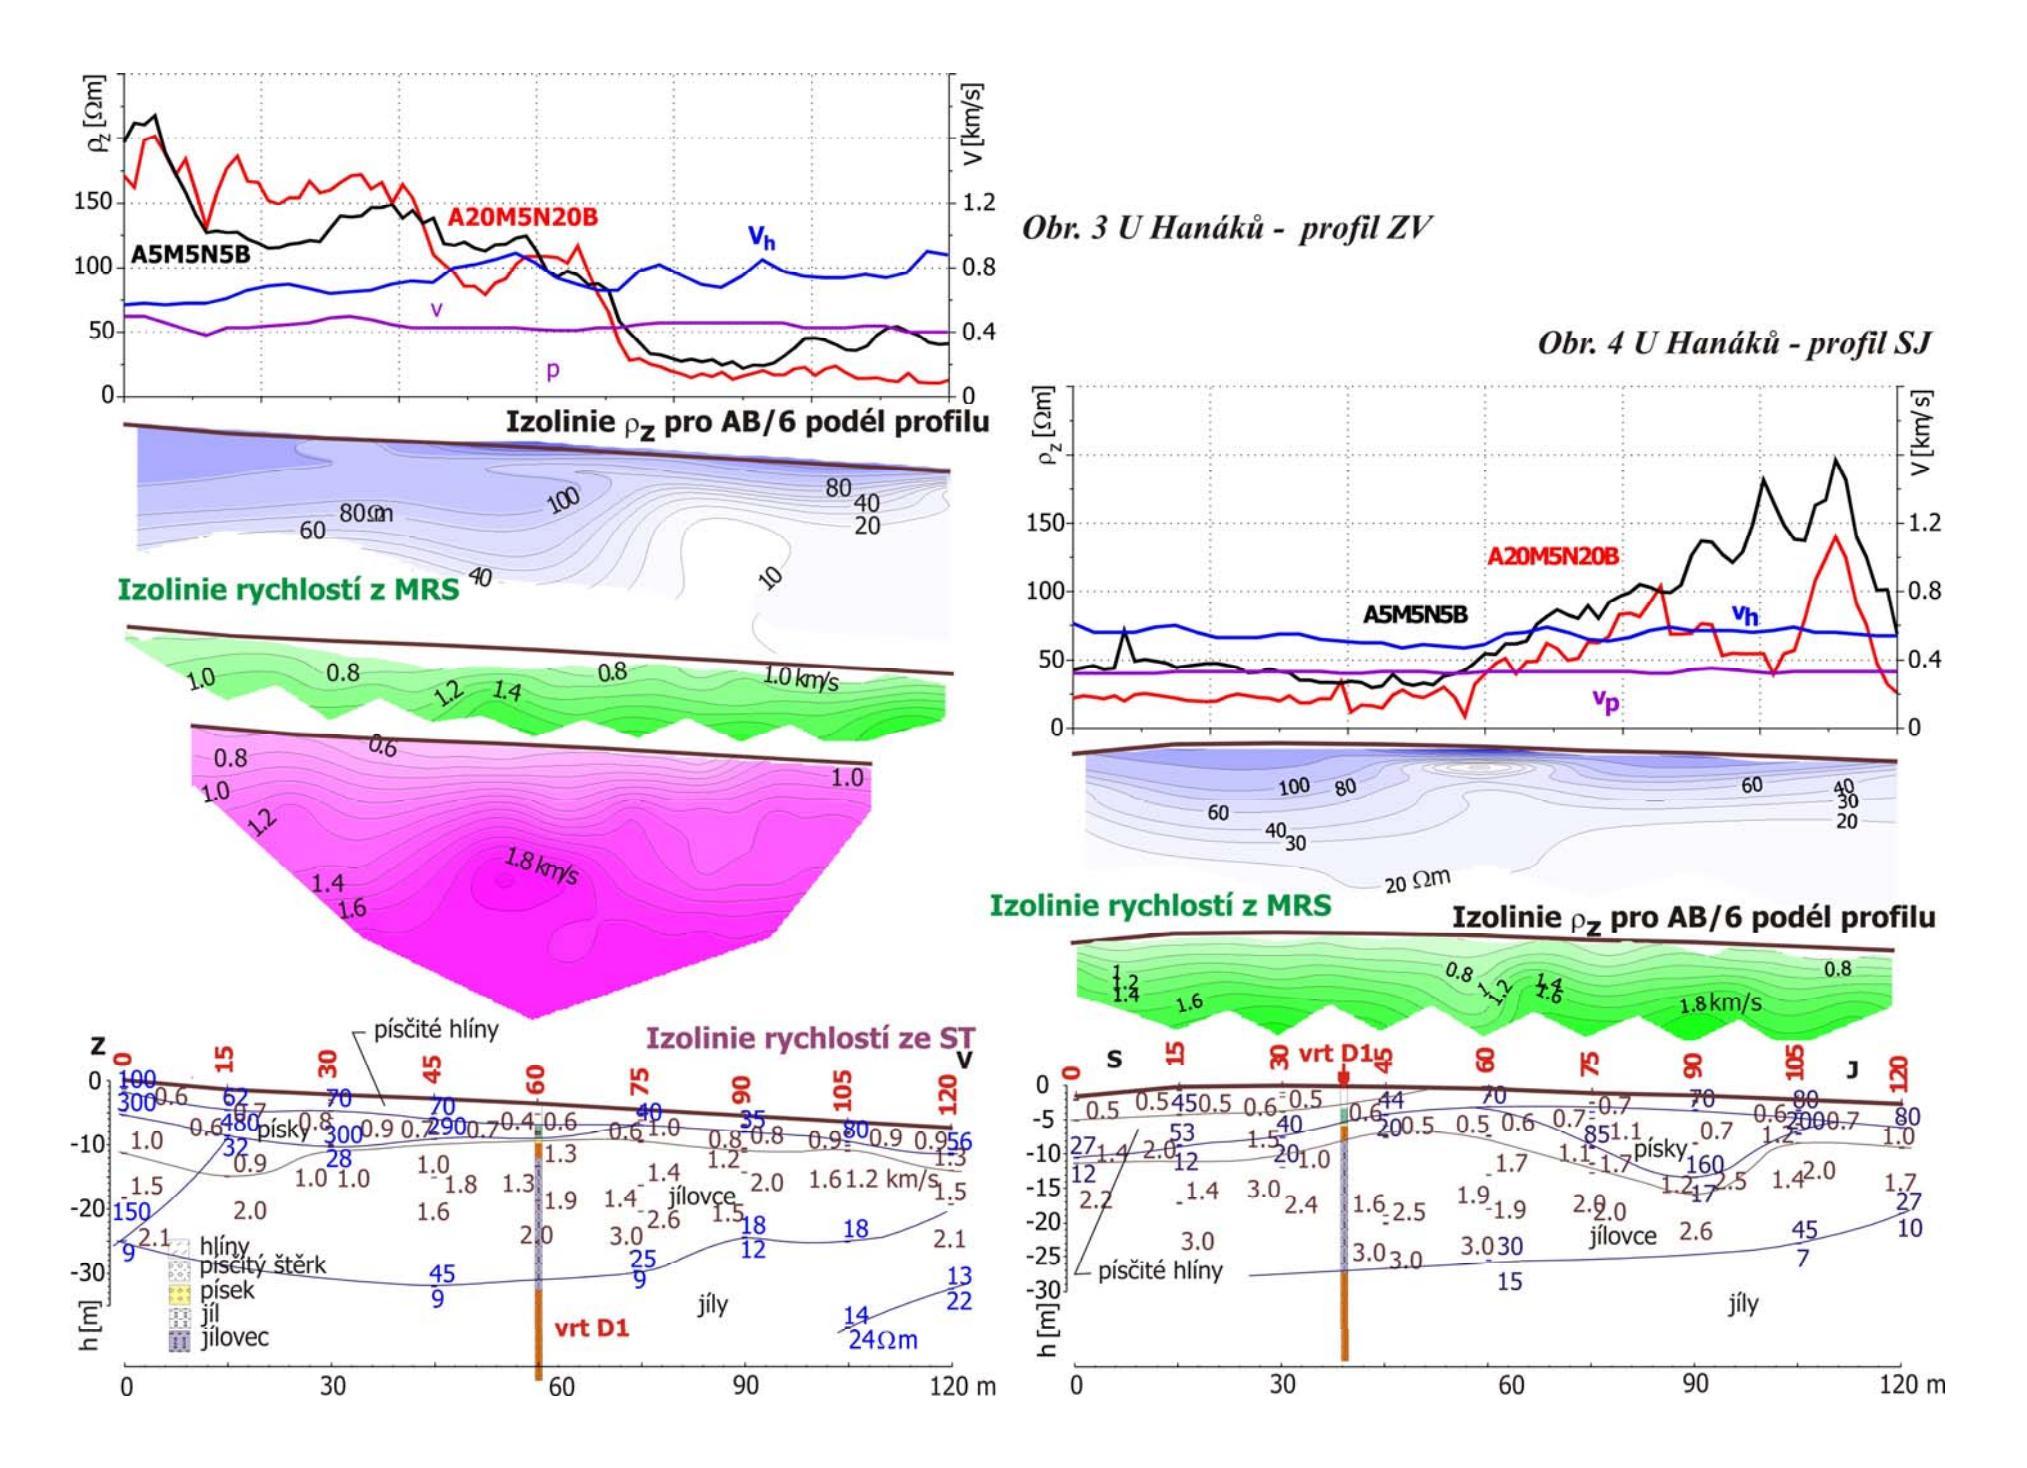
Na profilu ZV (obr. 3) byly geofyzikálně určeny z kvartérních zemin polohy písčitých hlín a písků, z neogenních hornin polohy jílů a jílovců. Geologická stavba podél profilu ZV není jednotvárná, mocnost jednotlivých vrstev se mění v širokých mezích. Podstatnou skutečností, která má vliv na velké změny křivek SOP, je písčitá vrstva, která se táhne od VES0 až k VES75. Podle velikosti měrných odporů, určených interpretací křivek VES, je v píscích přítomné větší množství štěrků. Tyto výsledky geofyzikálního měření potvrdily i výsledky vrtných prací. Je pravděpodobné, že pod VES0 je přítomná ještě další vrstva písků, která sahá prakticky až do hloubky 25 metrů. Tato vrstva s největší pravděpodobností souvisí s existencí kontinentálního ledovce v poslední době ledové. Určité náznaky o tom podává i popis vrtného jádra, na kterém jsou štěrky, popisované jako glacifluviální. Zda má stejný původ i vrstva písků pod VES0, není možné z výsledků geofyzikálního měření určit.

Křivky symetrického odporového profilování velmi dobře popisují rozsah písčité vrstvy. Pro budoucí práce na lokalitě mělo velký význam určení geoelektrických rozhraní ve větších hloubkách. Rozhraní typu "větší – menší" měrný odpor v hloubce 20 až 25 metrů odpovídá hranici mezi jílovci a jíly, tak jak byla zastižena vrtem D1 v hloubce 30 metrů. Geoelektrická hranice typu "menší – větší" daná

hloubkami 25 až 30 metrů pod VES105 aVES120 zřejmě odpovídá přechodu z jílů zpět do jílovců. Můžeme se domnívat, že vrstva jílů v hloubkách 20 až 30 metrů představuje oslabené pásmo horninového masívu. Stupeň porušení hornin nebylo možné určit, protože v této hloubce bylo při vrtání zjištěno silné stlačování vrtného stvolu, a proto muselo být jádrové vrtání nahrazeno dlátováním. Seizmická hranice v hloubkách okolo pěti metrů s největší pravděpodobností odpovídá hladině podzemní vody. V případě větší mocnosti písků na západě profilu se podařilo seiz-micky určit i hranici mezi hlínami a písky. Složitost geologické stavby bude bezesporu komplikovat sledování vlivů poddolování, ale jiné řešení nebylo možné.

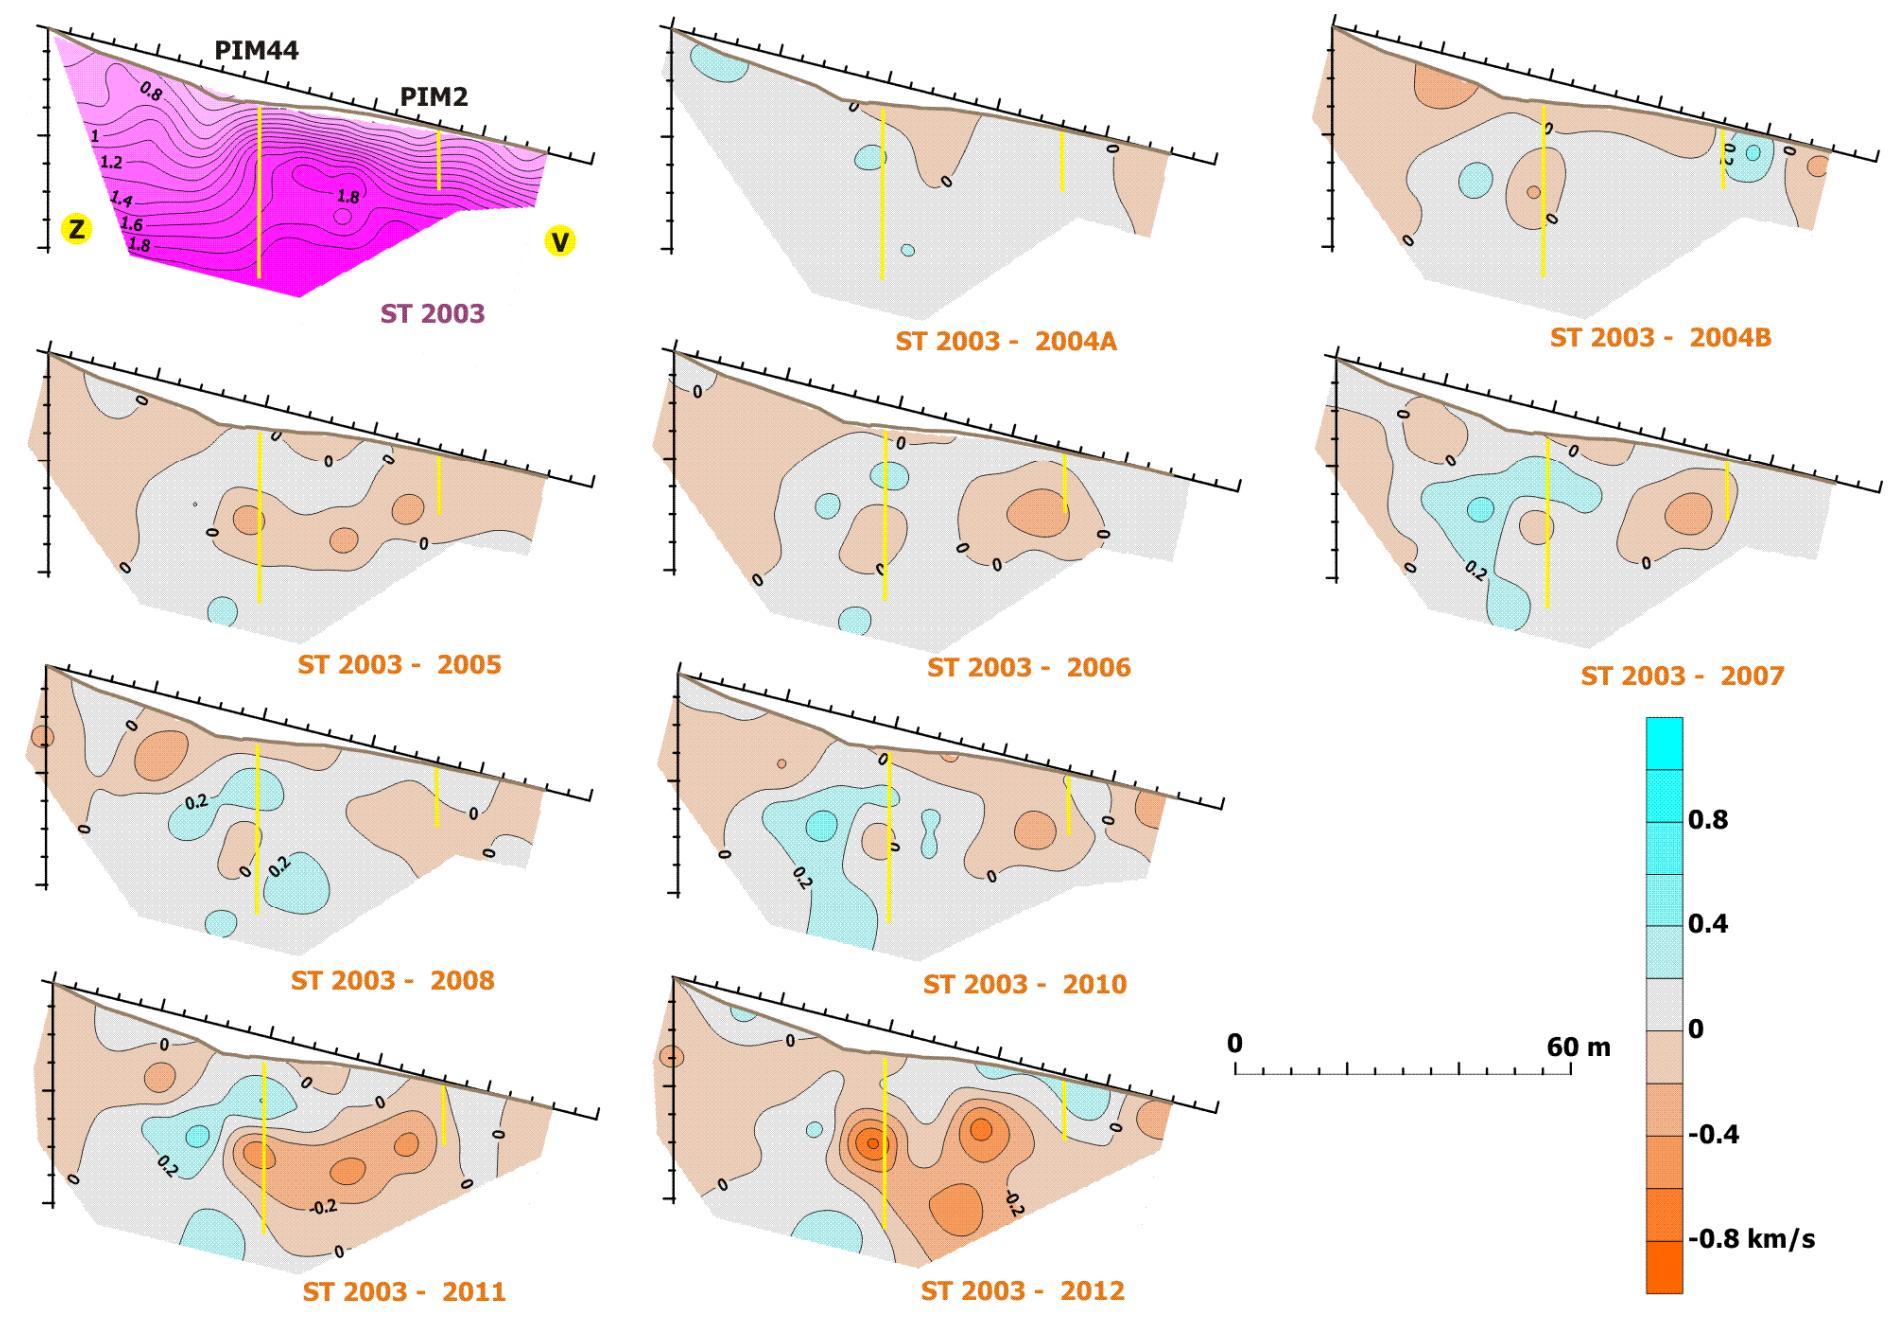
Obr. 6 Výsledky opakovaných měření seizmické tomografie na sesuvu Ujala I

Pole rychlostí ze seizmické tomografie bylo v roce 2003 rozkolísané (vlevo nahoře). Výrazně se uplatňoval vliv tahové zóny, což se projevovalo poklesem rychlostí na západní straně proměřovaného řezu. Další dílčí obrázky znázorňují ne pole skutečných rychlostí, ale rozdíl rychlostí nultého měření a měření v daném roce. Měření z první poloviny roku 2004 (vpravo nahoře) ukázala na zvýšení rychlostí v přípovrchové části řezu v okolí staničení 10 metrů. Druhým jevem byl pokles rychlostí okolo vrtu PIM44. V dalším časovém období nastal rozvoj tohoto minima s tím, že ve středu oblasti snížených rychlostí se vytvořilo dílčí maximum rychlostí.

V roce 2005 bylo pole rychlostních změn dosti složité. Zásadní skutečností bylo vytváření anomálie snížených skutečných rychlostí v hluboké části horninového masívu. Nad touto anomálií vznikl naopak pás zvýšených rychlostí. Domníváme se, že pás snížení odpovídal buď tahovému namáhání hornin v těchto hloubkách, nebo počátku jejich porušování. Naopak pásmo zvýšených rychlostí ukazovalo na možný vznik zóny koncentrovaných napětí.

V roce 2006 došlo k rozpadu plošně velké anomálie v severní části řezu. Tato degradace původní anomálie pokračuje i v roce 2007, kdy navíc v některých místech původních kladných rozdílových rychlostí se objevují rychlosti záporné. Tento "rychlostní chaos" pokračuje i v roce 2008. Většina těchto změn probíhá ve větších hloubkách, takže je můžeme pokládat za projev doprovázející porušování horninového masívu. Tyto změny máme potvrzené i z karotážních měření (GGK).

V roce 2010 dochází k zásadní změně rozložení rychlostí. Západně od vrtu PIM44 se vytvořilo pásmo snížených skutečných rychlostí (kladné rozdílové rychlosti). Jestliže porovnáme tuto skutečnost s výsledky inklinometrických měření, pak můžeme jednoznačně hovořit o vytváření rozsáhlé zóny tahového namáhání horninového masívu. Ta se projevila deformací vrtu PIM44, i když v menší hloubce, než by odpovídalo jádro snížených rychlostí.

Po dílčím pohybu sesuvu došlo k přerozdělení napětí. V roce 2011 se anomálie snížených rychlostí plošně zmenšuje a začíná naopak vznikat anomálie zvýšených rychlostí. Rychlosti podélných vln narostly o více než 0,62 km/s. V roce 2012 dochází k dalšímu zvýšení rychlostí, a to až o 0,99 km/s. Z teoretických prací o svahových deformacích víme, že napěťové změny zasahují do větších hloubek než je hloubka aktivní smykové plochy. Přesto hloubka změn rychlostí v tomto případě je příliš velká, než aby tyto změny byly vytvořeny pouze pohybem svahové deformace. Je jednoznačné, že zjištěné změny jsou součtem změn vyvolaných sesuvem a změn způsobených vytvářením poklesové kotliny.

Nejvýraznější změna pole rychlostí zjištěných ze seizmické tomografie byla zjištěna na vrtu PIM44. V roce 2010 jsme zjistili zásadní změnu v rozložení rychlostí. Jižně od vrtu PIM44 se vytvořilo pásmo nízkých rychlostí. Jestliže porovnáme tuto skutečnost s výsledky inklinometrických měření, pak můžeme jednoznačně hovořit o vytváření rozsáhlé zóny tahového namáhání horninového masívu. Ta se projevila deformací vrtu PIM44, i když v menší hloubce, než by odpovídalo jádru snížených rychlostí. Seizmická tomografie na lokalitě u Hanáků ukázala pouze na malé změny rychlostí. Pokud bychom tato snížení rychlostí ze seizmické tomografie převáděli na pevnostní parametry, pak pokles pevnosti bude cca 15 %.

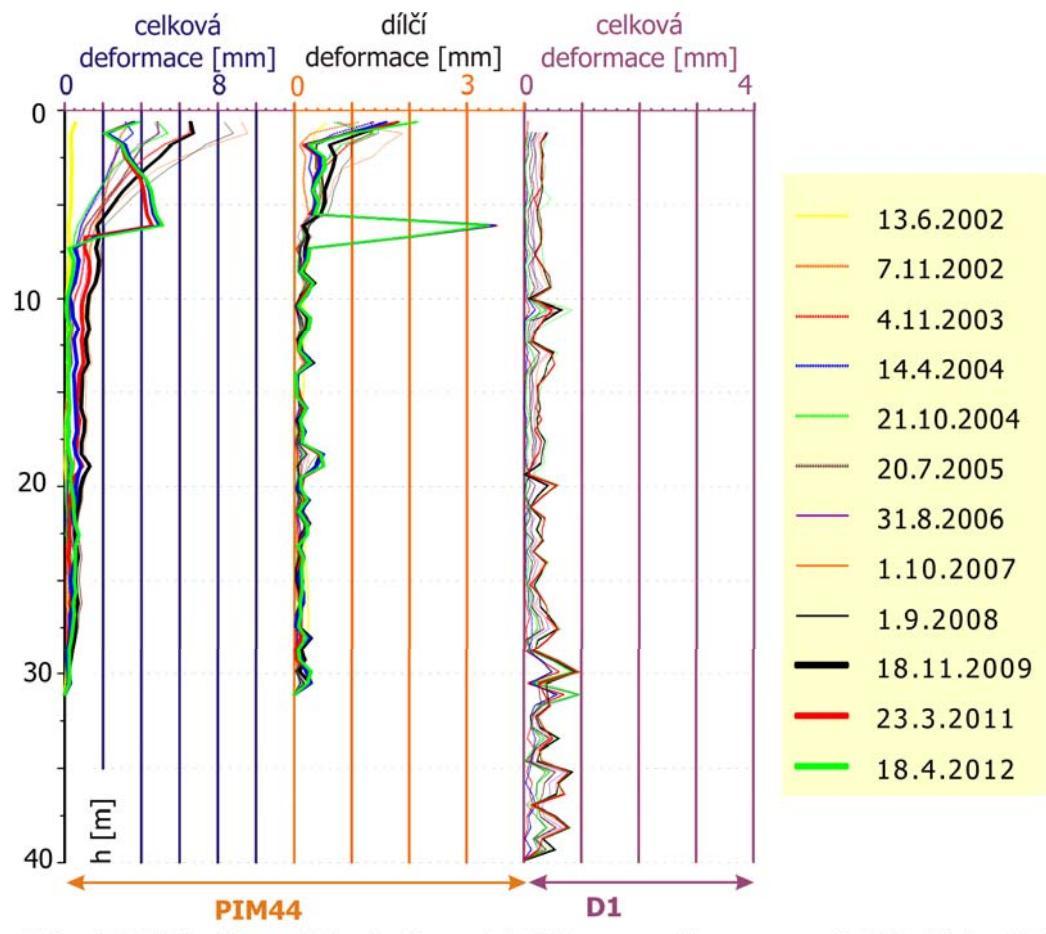
Obr. 7 Výsledky měření přesné inklinometrie ve vrtech PIM44 a D1

Pro doplnění představy o dění v horninovém masívu jsou v levé části obrázku 7 výsledky přesné inklinometrie ve vrtu PIM44. Z křivek celkové i dílčí deformace jsou jednoznačně patrné pohyby mělkého sesuvu do hloubky 7,5 m mezi 18. listopadem 2009 a březnem 2011. Data inklinometrických měření byla převzata z Novosad (2012).

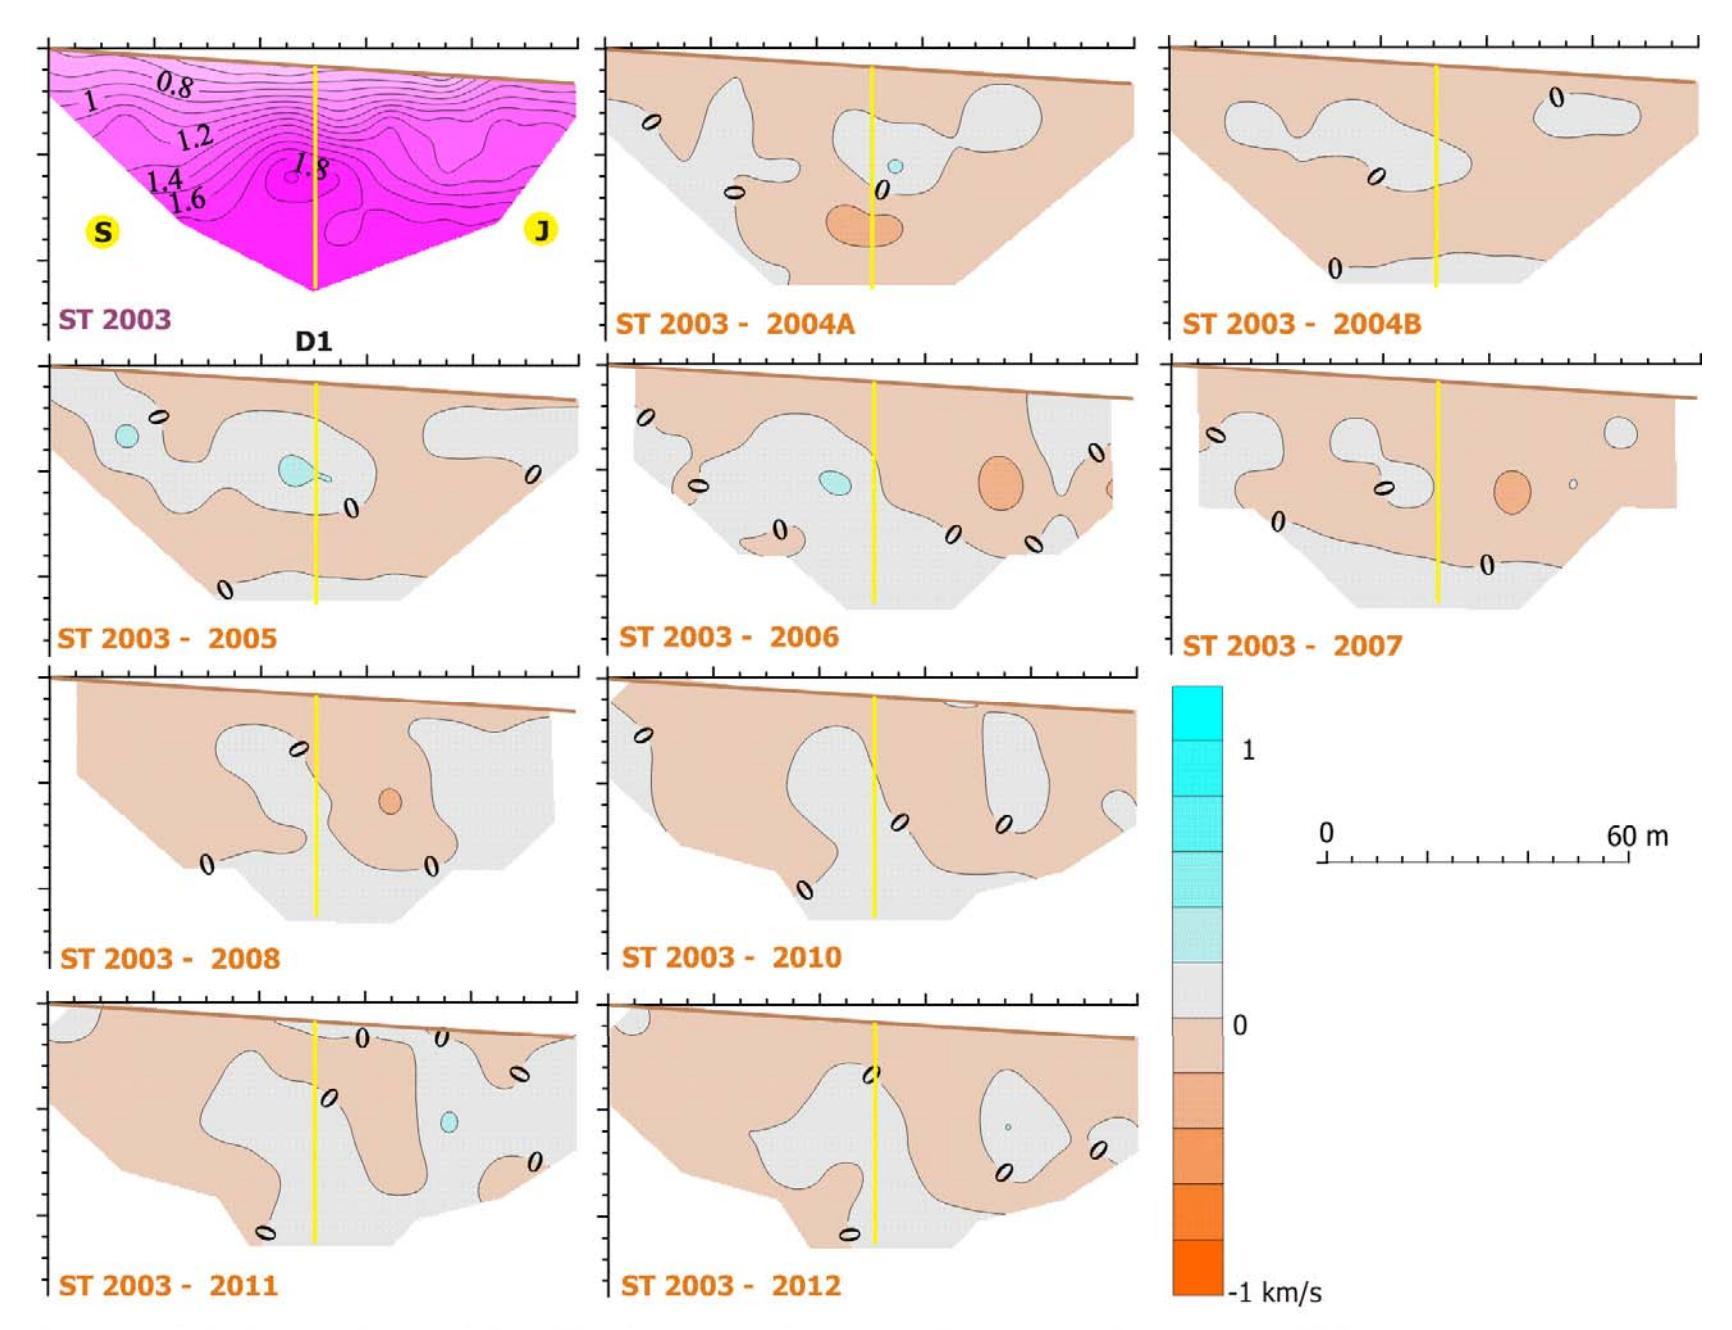
Obr. 8 Výsledky opakovaných měření seizmické tomografie na lokalitě "U Hanáků"

Rychlostní změny, zjištěné seizmickou tomografií, nevykazují výrazné diference mezi jednotlivými etapami měření, zejména v porovnání s vrtem PIM44. Minimální změny byly zjištěny mezi rokem 2003 a jarem 2004. Největší rozdíl rychlostí byl zjištěn v malé anomálii v hloubce cca 20 m ve staničení 55 m. To je místo, kde došlo ke snížení původních rychlostí cca o 0,3 km/s. Na většině ¹⁰ proměřované plochy se původní rychlosti zvýšily asi o 0,1 km/s.

Na podzim 2004 došlo k poklesu anomálních hodnot rozdílové rychlosti jižně od vrtu D1. Anomálie zvýšení rozdílových rychlostí se přesunula pod staničení 80 m a druhá obdobná anomálie se nalézá od 10 m do 60 m, zhruba v hloubce 20 m. Podobná anomálie se vytvořila v hloubkách okolo 40 m podél celého proměřovaného úseku. V roce 2005 je tvar pole rozdílových rychlostí obdobný jako v předchozím měření s tím rozdílem, že se rozdílové rychlosti v anomáliích zvýšily a zaujímají větší plochu. V roce 2006 tyto změny pokračují a polohy kladných rozdílových rychlostí se noří do větších hloubek. V roce 2007 se plocha kladných anomálií zmenšila.

V roce 2008 se rozložení rychlostí mění. Kladné anomálie převládají na severní straně území, ale vytváří dvě oddělené anomálie spojené v hloubkách okolo 40 m. Tento charakter rozložení zůstává prakticky zachován až do roku 2012. Je také překvapující, že

se na rozdílových rychlostech ze seizmické tomografie neprojevil pokles rychlostí zjištěný karotáží. Jediné možné vysvětlení je v současném protichůdném účinku porušení hornin v úzkém pásmu a nárůstu rychlostí v pásmu koncentrovaných napětí v okolí tohoto pásma. Takto úzké pásmo porušení bylo prozatím zachytitelné pouze karotážními metodami, jejichž "krok" měření byl 5 cm, zatímco rozlišení seismické tomografie vycházelo z geometrie buněk, jejichž rozměry byly v metrech. Rozsah anomálie tedy nebyl velký, avšak s plánovaným rozvojem těžby uhlí a s tím souvisejícím postupem porubu lze očekávat výraznější nástup změn mechanických vlastností horninového prostředí, takže budou detekovatelné i méně citlivými metodami s větším dosahem.

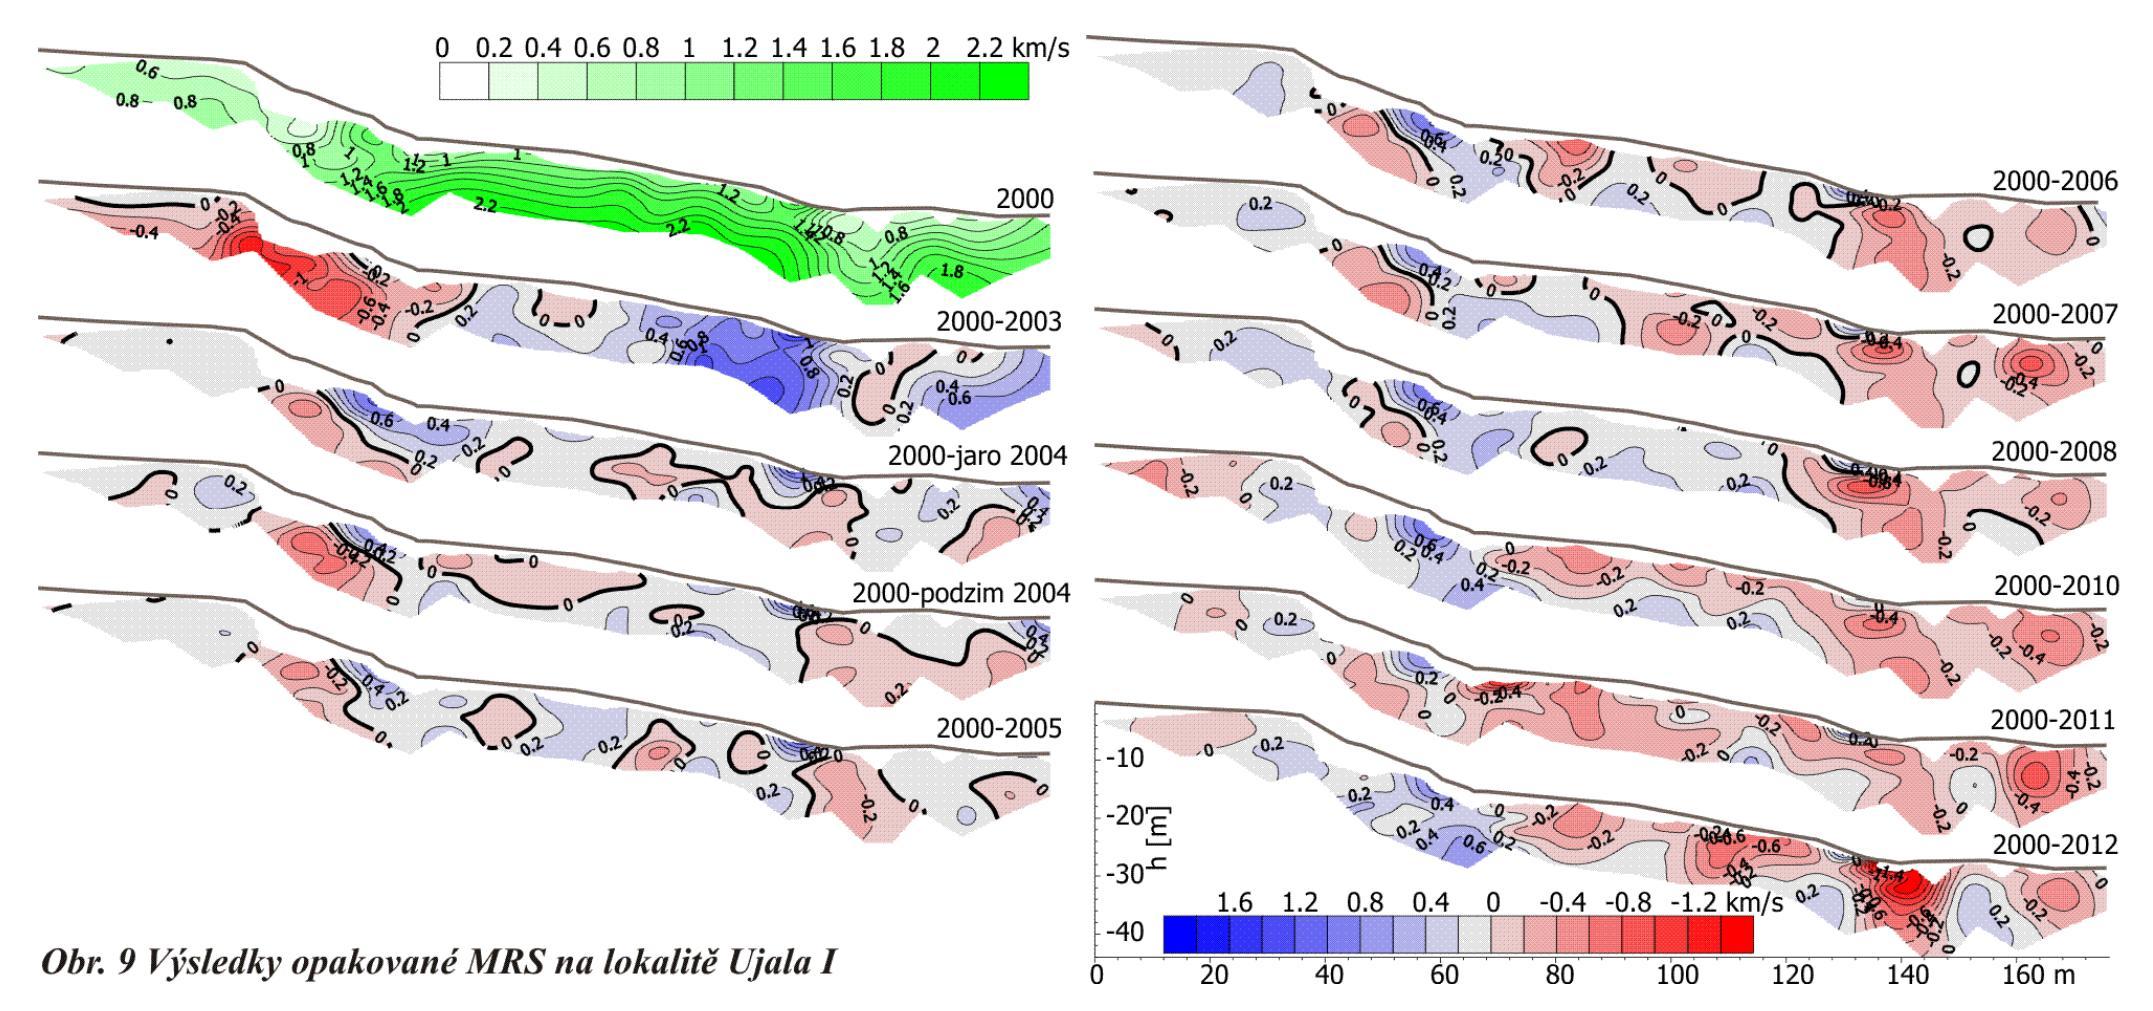
První pohled na obrázek 9 ukazuje, že výrazně anomálním prvkem je měření z roku 2003. Všechna ostatní měření se od tohoto měření liší více, než se liší v dalších letech sama mezi sebou. V období 2001 – 2003 došlo k dočasnému vymizení vlivu tahové zóny v odlučné oblasti sesuvu (proto kladné rozdílové rychlosti) a tlakové zóny ve spodní části svahu (záporné rozdílové rychlosti). Je možné, že tato skutečnost je dána zpětným pohybem svahové deformace po odvodnění v roce 2001. Od jara 2004 však došlo k opětovnému částečnému vytvoření tahové i tlakové zóny. Jedinou anomálií, která by mohla mít souvislost s hlubší geologickou stavbou, je snížení rozdílových rychlostí zhruba ve staničení 150 metrů. Anomálie sahá do hloubek přes 10 metrů a leží již prakticky mimo svahovou deformaci.

Pole rozdílových rychlostí v letech 2006 až 2008 má stejný charakter jako tomu bylo v předchozích etapách měření. Dvě hlavní anomální místa zůstávají zachována. Jediný rozdíl v těchto prostorech je zvětšování absolutní velikosti anomálie v tlakové zóně sesuvu (staničení cca 140 m). Tato skutečnost znamená, že se znovu začínají vytrácet tlaková napětí. Důvodem může být jak pokračující stabilizace sesuvu, tak i pokračující vytváření poklesové kotliny, která znamená zvýšené tahové namáhání celé této oblasti. V roce 2006 a 2007 se vytvořily nové anomálie snižující původní rychlosti v masívu. První výraznější, zjištěná v roce 2006, ležela ve staničení 80 m a odpovídala povrchovým vrstvám. Druhá z roku 2007 byla zjištěna ve staničení 100 m a ležela v hloubce cca 10 m. Jejich příčinou by opět mohly být jevy, související s vytvářením poklesové kotliny a vznikem nového rovnovážného stavu.

Rozložení pole rychlostí v roce 2010 je velmi podobné rozložení rychlostí předchozích etap. Největším rozdílem je zvýrazňování anomálie v 80 m a její povrchové propojení s anomálií ve 140 m. Velmi zajímavé je zvýšení původních rychlostí za odlučnou hranou sesuvu (staničení 10 m). Tato anomálie je časově omezená jen na rok 2010 a nasvědčuje krátkodobé koncentraci napětí za odlučnou hranou. V roce 2011 došlo ke zvýšení původních rychlostí (zmenšení rozdílových rychlostí) v tahové zóně v okolí staničení 60 m.

Výraznou změnu v poli rozdílových rychlostí jsme zaznamenali v roce 2012. Tato změna je odpovědí na pohyb svahové deformace v roce 2011. Došlo k vytvoření rozsáhlého pásma zvýšených rozdílových rychlostí od 25 do 70 metrů. To odpovídá existenci rozsáhlého tahového namáhání horninového masívu v odlučné oblasti sesuvu. Naopak ve střední části svahu dochází ke zvýšení rychlostí podélných vln. Záporná anomálie rozdílových rychlostí ve staničení 113 metrů se mění na kladnou anomálii. Za jeden rok konstatujeme změnu

skutečných rychlostí v řádu 1,1 km/s. Můžeme tedy konstatovat, že ve střední části sesuvu došlo ke zvýšení tlakového namáhání hornin. Ještě výraznější změnu rozdílových rychlostí jsme zaznamenali ve staničení 140 m. I tady dochází k tlakovému namáhání hornin. Do budoucna můžeme očekávat další změny rozložení rychlostí, protože takovéto anomální rozložení rychlostí bude mít snahu se postupně vrátit do normálního stavu. Totéž musí ovšem platit i o změnách v rozložení napětí. V nejbližší době se nedají vyloučit i určité pohyby svahové deformace.

Mělká refrakční seizmika také ukázala na výrazné změny na sesuvu Ujala I. Zde dosáhly změny rychlostí v čase nejvyšších hodnot. Toto kolísání je v převážné míře dáno zvýšením rychlostí v roce 2003. V tomto roce došlo ke zvýšení rychlostí v tahové oblasti sesuvu a naopak ke snížení rychlostí v akumulační části. Výraznou změnu v poli rozdílových rychlostí jsme zaznamenali v roce 2012. Tato změna je odpovědí na pohyb svahové deformace v roce 2011. Došlo k vytvoření rozsáhlého pásma zvýšených rozdílových rychlostí od 25 do 70 metrů. To odpovídá existenci rozsáhlého tahového namáhání horninového masívu v odlučné oblasti sesuvu. Naopak ve střední části svahu dochází ke zvýšení rychlostí podélných vln. Domníváme se, že v nejbližší době se nedají vyloučit ani určité pohyby svahové deformace. Na lokalitě Zálesí na profilu P4 k žádným významným změnám rychlostí nedošlo.
