SEIZMICKÁ MĚŘENÍ V INŽENÝRSKOGEOLOGICKÉM MONITORINGU HORNINOVÉHO MASÍVU

SEISMIC MEASUREMENTS IN ENGINEERING GEOLOGY MONITORING OF ROCK MASS

Pavel Bláha¹, Roman Duras²

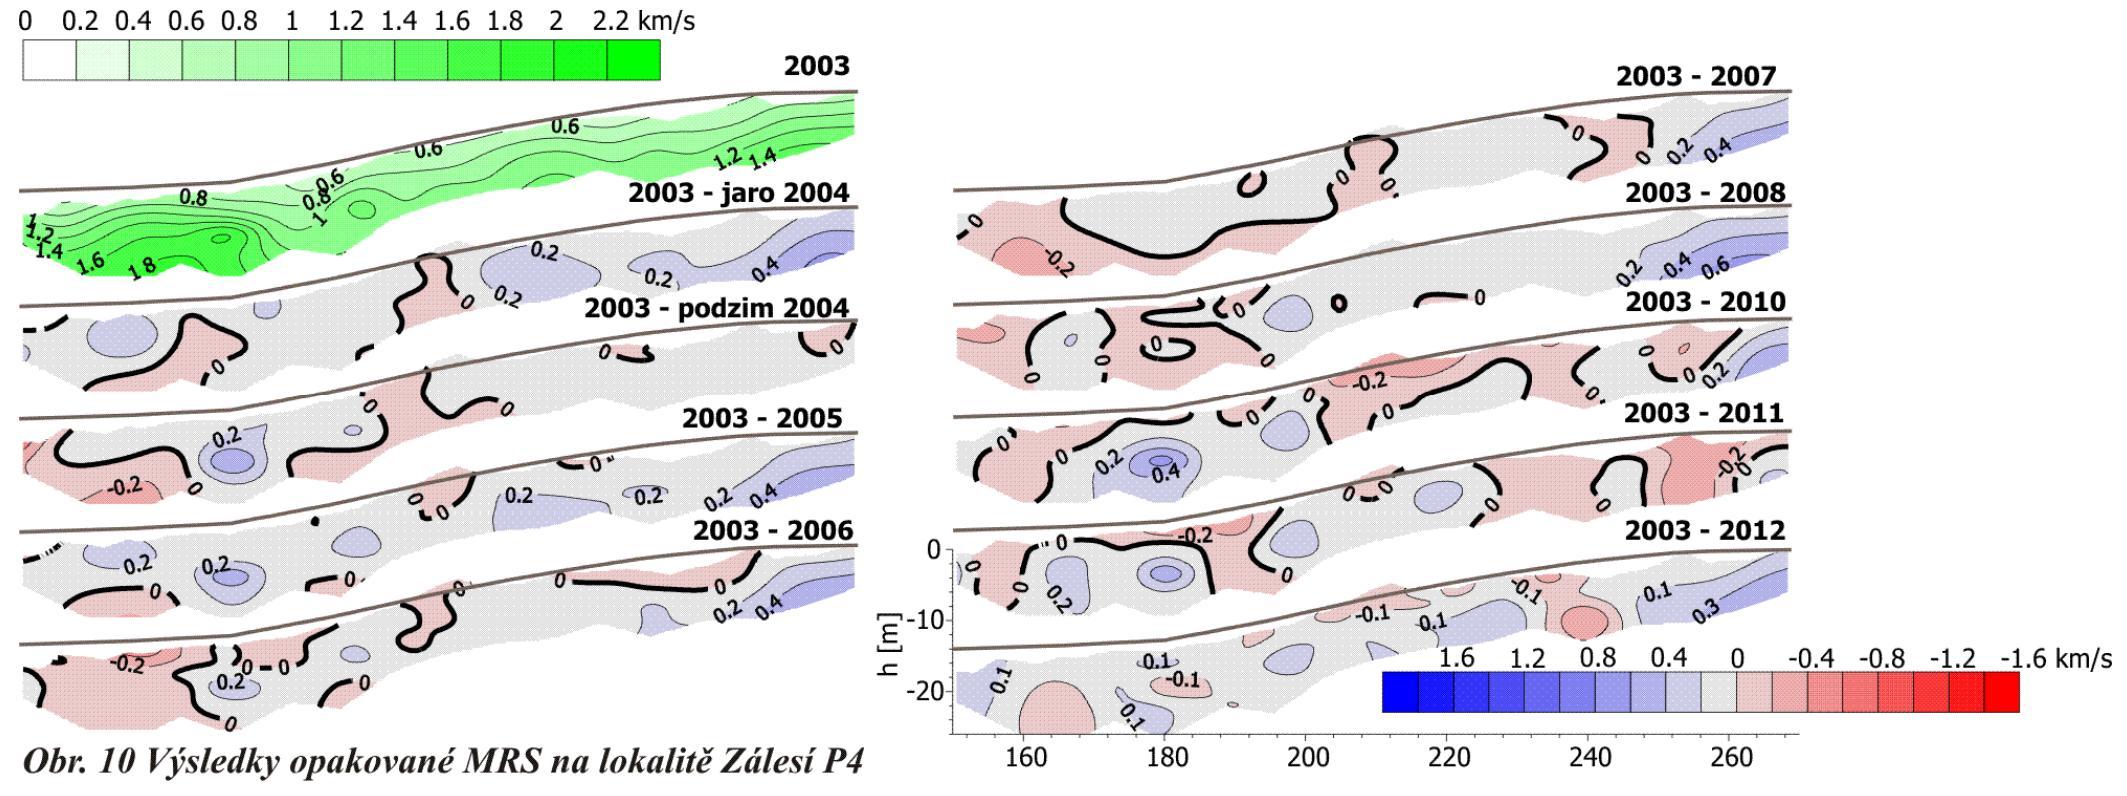
Na profilu P4 je pole změn rychlostí jednoznačně odlišné od pole rychlostí na lokalitě Ujala I. V absolutních hodnotách jsou rychlostní změny v čase na tomto profilu nejmenší ze všech sledovaných míst v oblasti Doubravy a Dětmarovic. Charakter rozložení rychlostí se za celou dobu na tomto profilu nezměnil. Jiný obraz je na jižní straně profilu, tj. výše ve svahu, jiný obraz je v údolí a přilehlé části svahu. Ve staničení 210 až 270 metrů došlo k poklesu skutečných rychlostí, a to až o 0,5 km/s. Příčinu těchto poklesů vidíme

v odlehčení masívu na okraji poklesové kotliny. Nedá se vyloučit ani možný vliv poklesu úrovně podzemní vody. Ten však také bývá svázán s vlivy poddolování. Ve zbývající části profilu je pole rychlostních změn rozkolísané, převažuje snižování skutečných ale rvchlostí časem. Z výsledků S nivelačních měření vyplývá, že jižní část profilu zhruba od staničení 200 metrů dochází poklesům kde k větším rychlostí.

V roce 2010 se vytvořila ve staničení 180 m výraznější anomálie rozdílových rychlostí. Ta vypovídá o tom, že zde došlo ke snížení skutečných rychlostí asi o 0,5 km/s. Je možné, že k určitému porušování horninového masívu dochází nejen ve dně údolí, ale že mírné porušování po časově omezenou dobu probíhá i ve spodní části svahů. Tomu odpovídá postupné vymizení této místně omezené anomálie v letech 2011 a 2012.

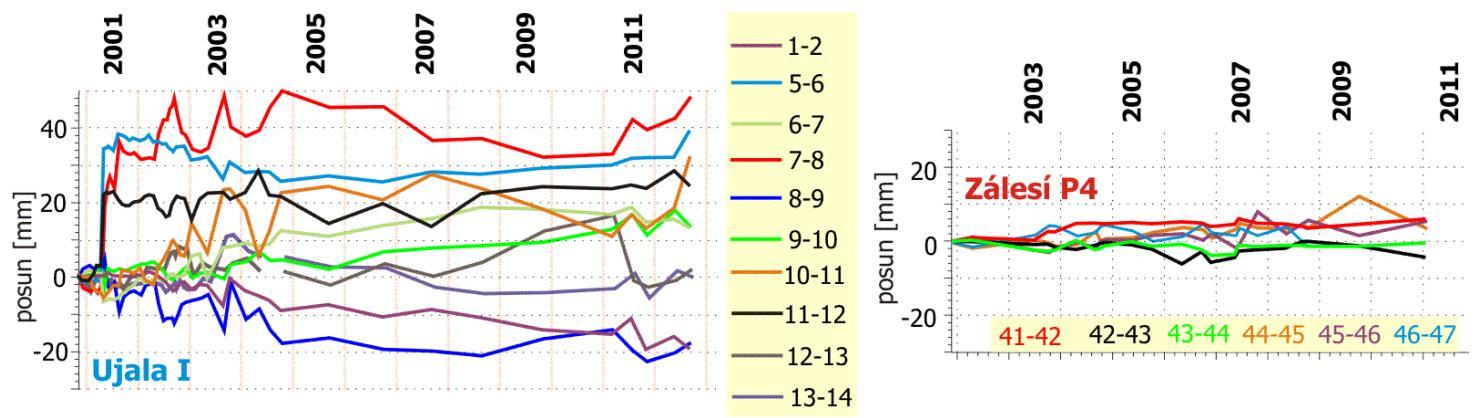
poklesává. To přesně odpovídá pásmu, *Obr. 11 Výsledky měření pásmové extenzometrie na lokalitách Ujala I a Zálesí P4* kde dochází k větším poklesům

Výsledky měření pásmové extenzometrie na lokalitách Ujala I a Zálesí P4 jsou na obrázku 11. V obrázcích jsou prezentovány pouze ty záměry, které za celou doby měření nebyly ovlivněny žádnými rušivými vlivy (porušení opěr ap.). Porovnáním délkových změn na obou lokalitách dojdeme ke stejným závěrům jako porovnáním měření mělkou refrakční seizmikou. Minimální změny délek mezi extenzometrickými opěrami odpovídají minimálním změnám rychlostí podélných vln a naopak.
